Restaurátorská zpráva

čtyři oltářní obrazy z kostela Nejsvětějšího Jména Ježíš
v Lánech

Vypracovala: MgA. Linda Gurecká
2019

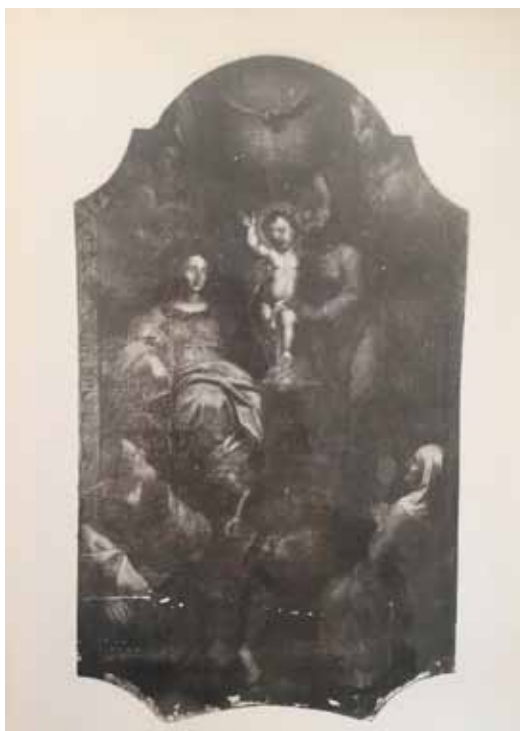
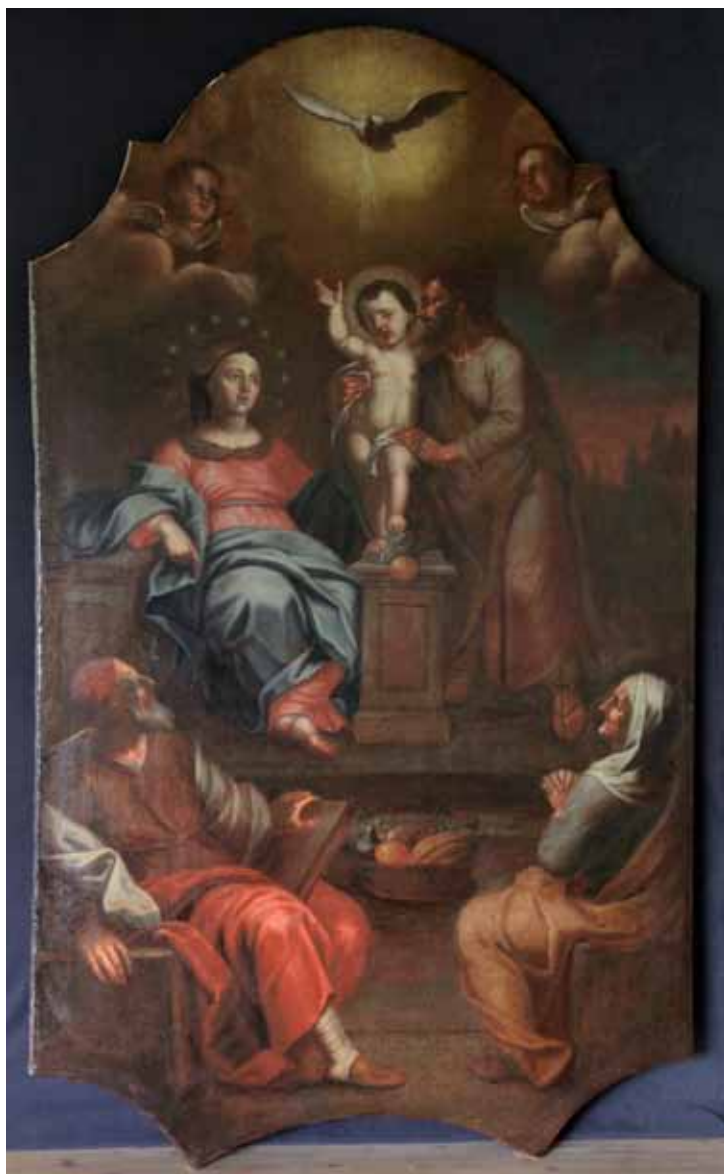
Obraz je malován olejovými barvami na plátně, je rentoalován voskopryskyřičnou směsí na nové lněné plátno s mezivrstvou netkané textilie. Obraz je v dobrém stavu, patrné jsou místy ztmavlé retuše a mírně nažloutlý lak, jsou odmyty lazurní vrstvy v drapériích Sv. Anny a patrně je odmytí i v drapérii Sv. Josefa. je pravděpodobné napadení rámu obrazu dřevokazným hmyzem.

Stav obrazu před restaurováním v roce 1992 (nahore) Stav obrazu před restaurováním 2019 (vpravo)

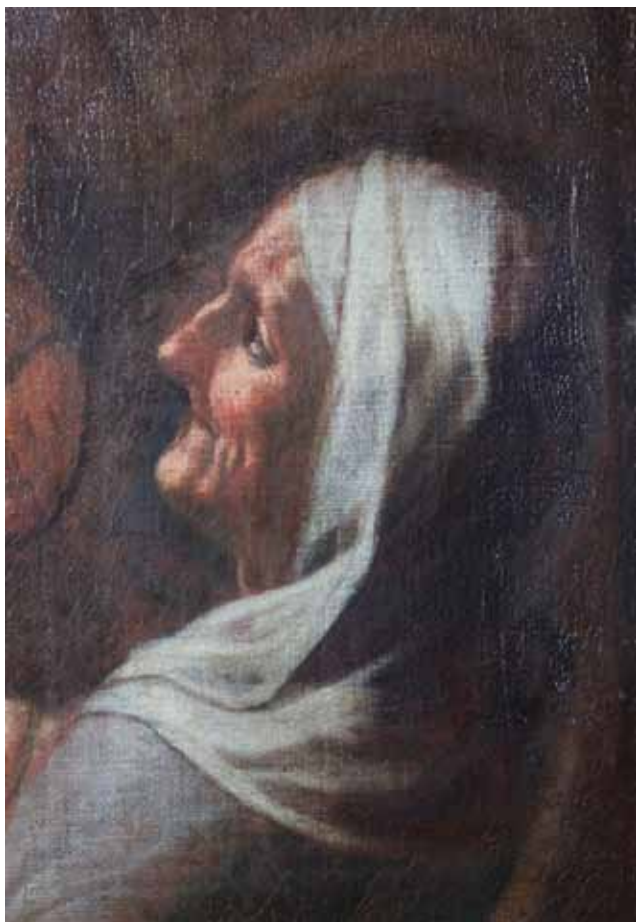
Detail obličeje Sv. Anny, patrné odmytí hnědé lazury kolem profilu. Stav před restaurováním.

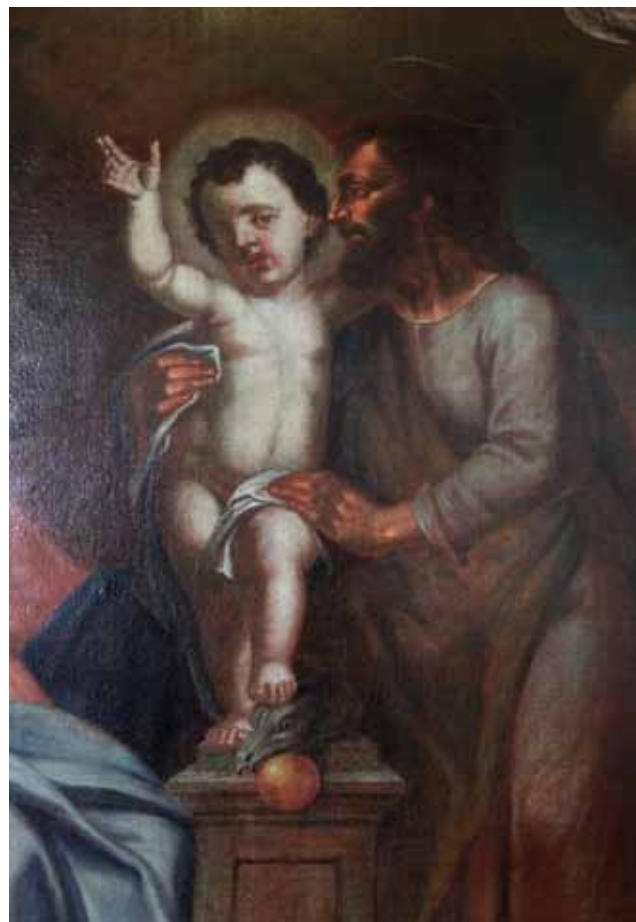
Detail Ježíška a Sv. Josefa, patrné odmytí hnědé lazury v hnědé draperii. Stav před restaurováním.

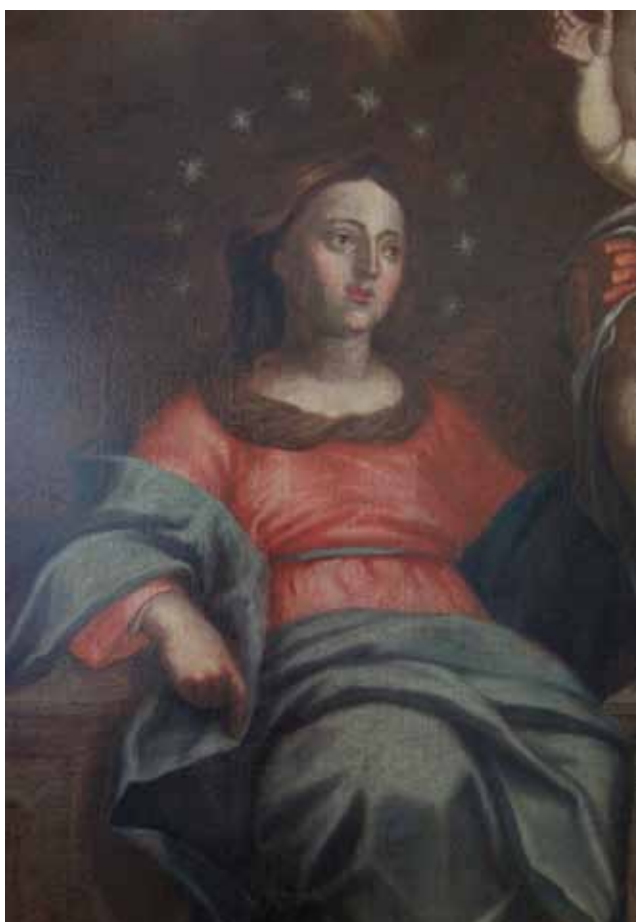
Detail Panny Marie, patrné ztmavlé drobné retuše v pozadí. Stav před restaurováním

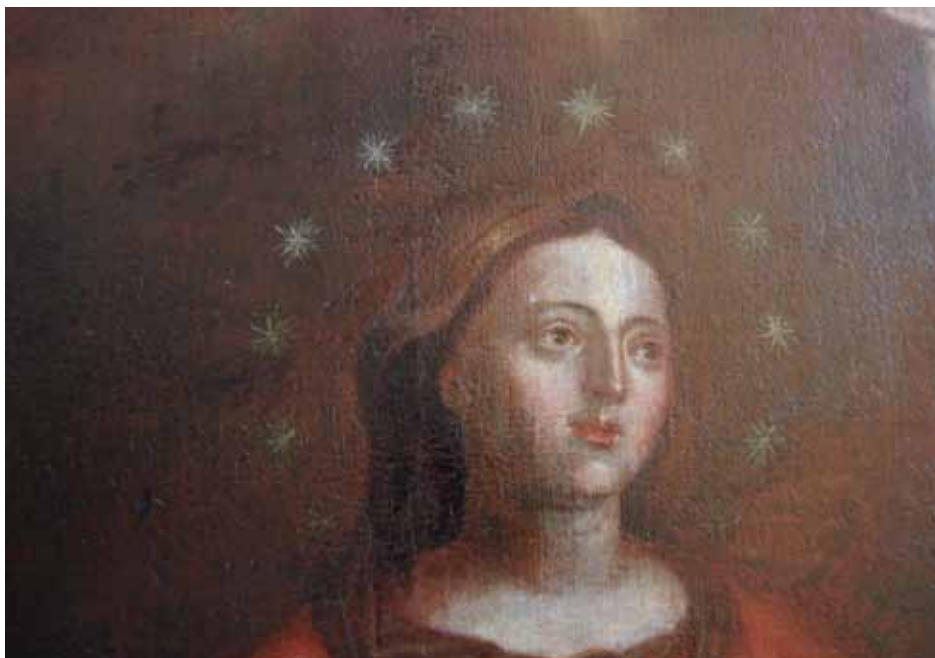
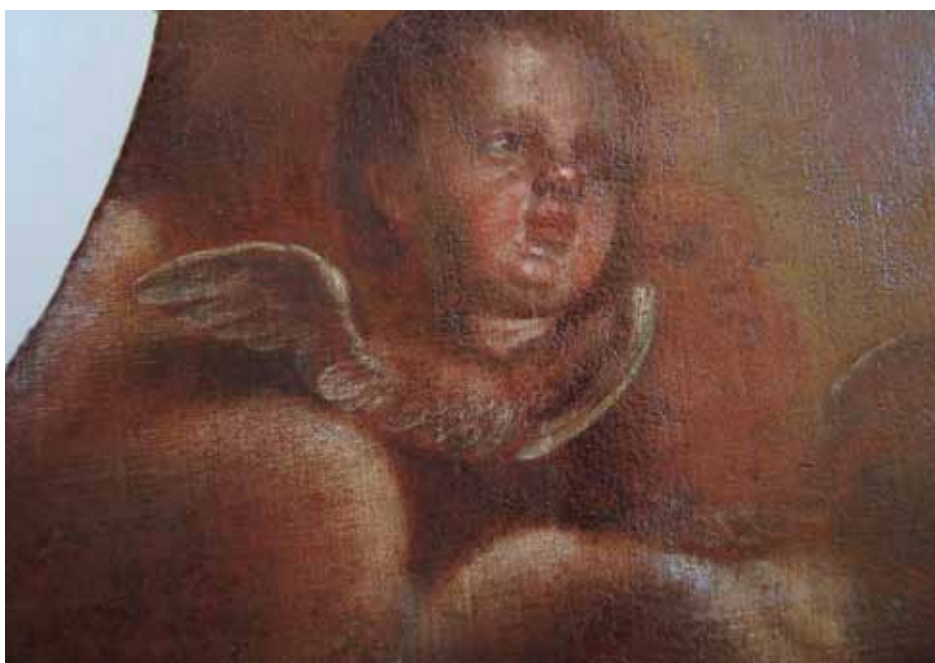
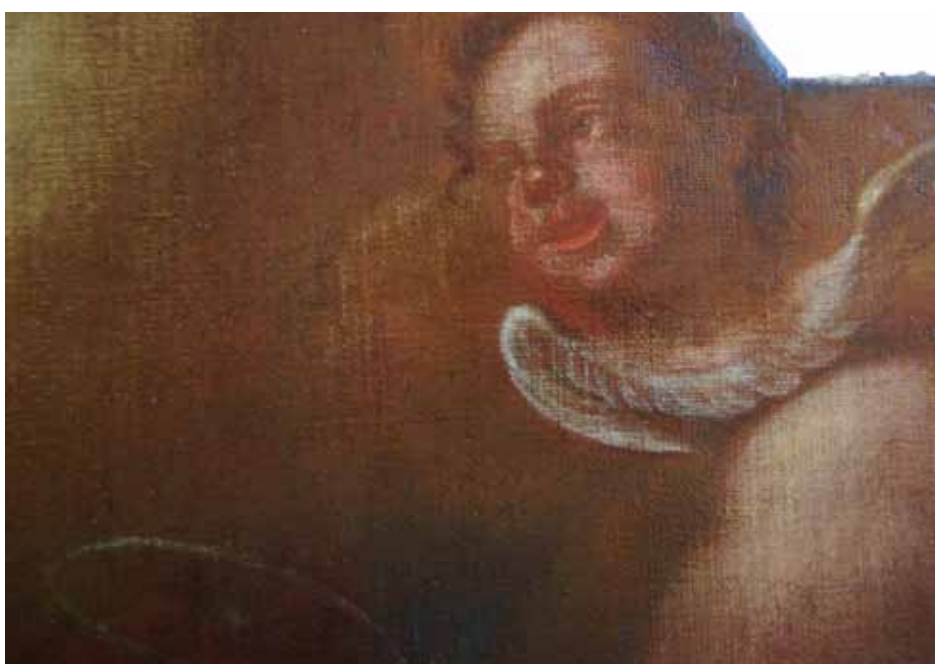
Detaily barevně pozměněných retuší. Stav před restaurováním.

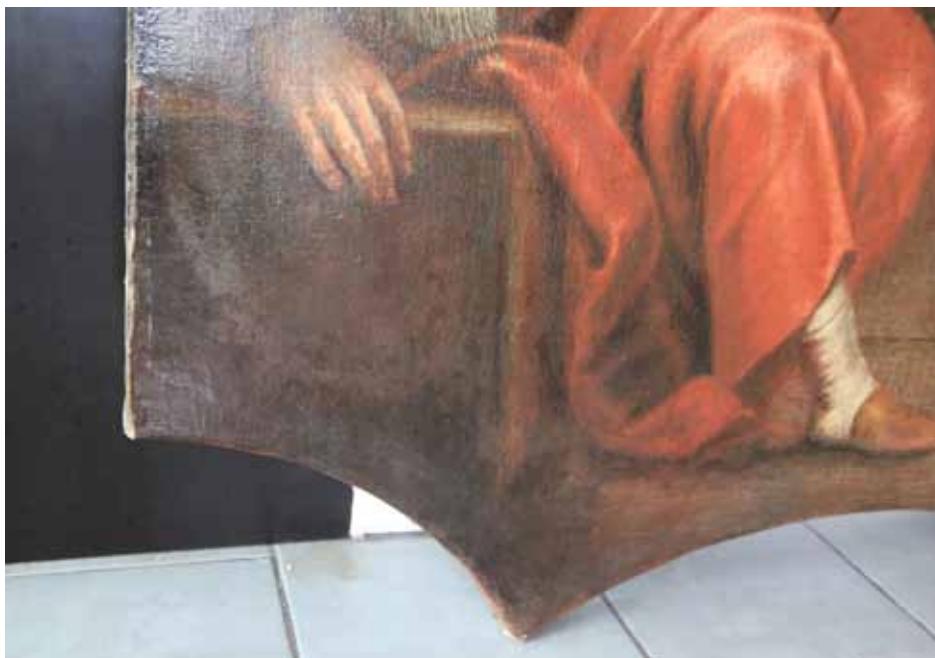
Detaily barevně pozměněných retuší. Levý spodní roh. Stav před restaurováním.

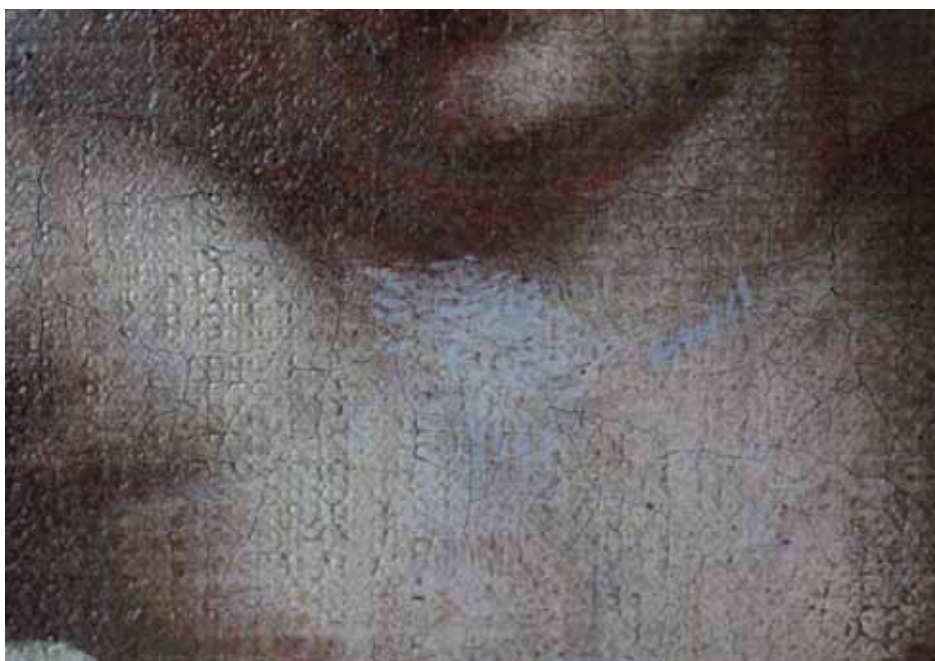
Makro snímek barevně pozměněných retuší, krk Ježíška. Stav před restaurováním.

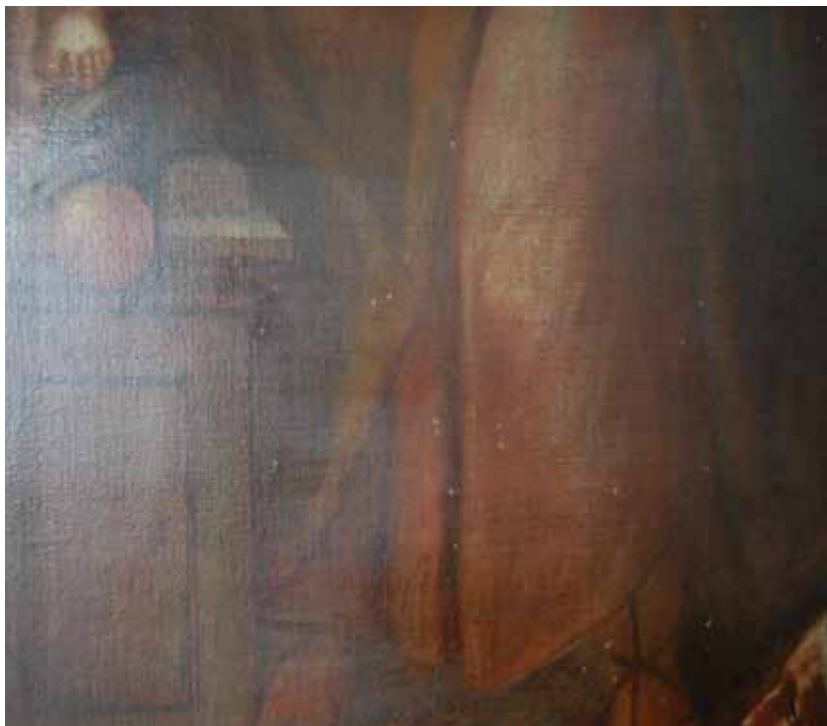
Detail drobného tmelení, stav po ztenčení lakové vrstvy.

Po sejmutí laku byly drobné defekty vytmeleny bolusovým emulzním tmelem.

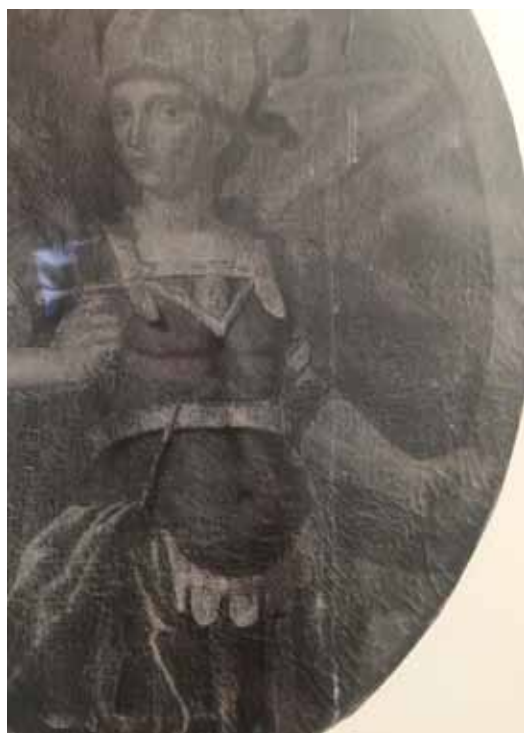
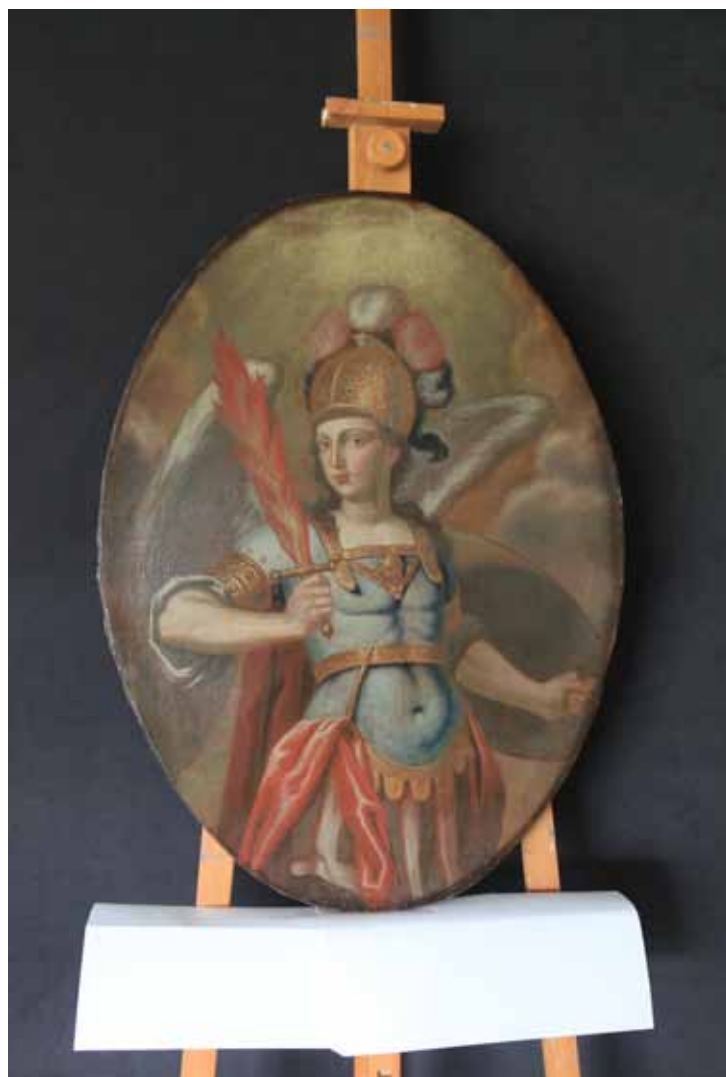
Obraz je malován olejovými barvami na plátně, je rentoalován voskopryskyřičnou směsí na nové lněné plátno. Obraz je v dobrém stavu, patrné jsou místy ztmavlé retuše a mírně nažloutlý lak, jsou odmyty lazurní vrstvy v nejtmašších partiích, ztrácí se tak kresebnost stínů v detailech přilby, zbroje, obličjeje a rukou. Tento obraz působí oproti ostatním oltářním obrazům až pastelovým dojmen. Rám je nový z posledního restaurování v roce 1992. Soudě podle stavu oltáře je pravděpodobné napadení rámu obrazu dřevokazným hmyzem.

Stav obrazu před restaurováním v roce 1992 (nahore) Stav obrazu před restaurováním 2019 (vpravo)

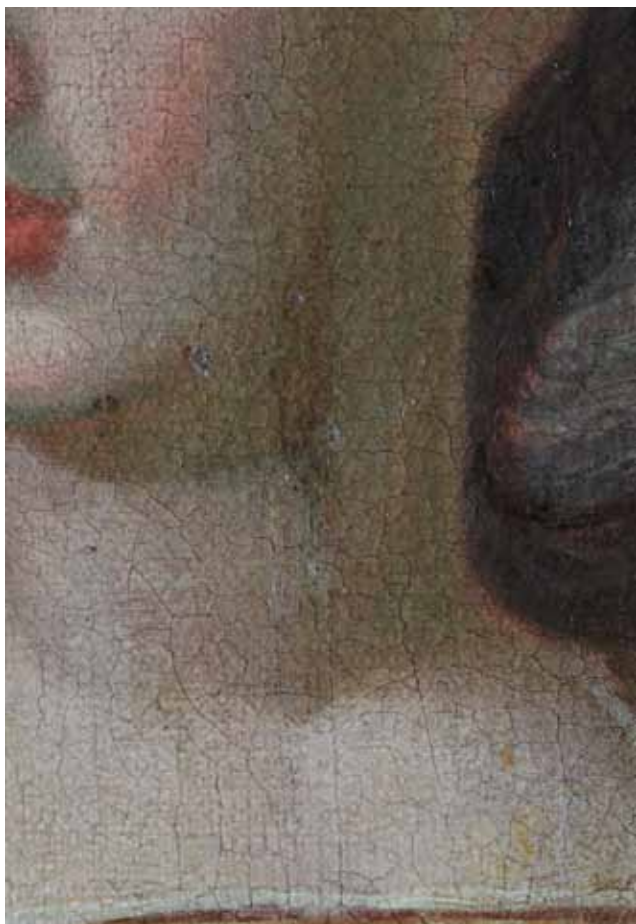
Detail obličeje Archanděla. Patrná svislá skvrna na krku a obličeji Stav před restaurováním.

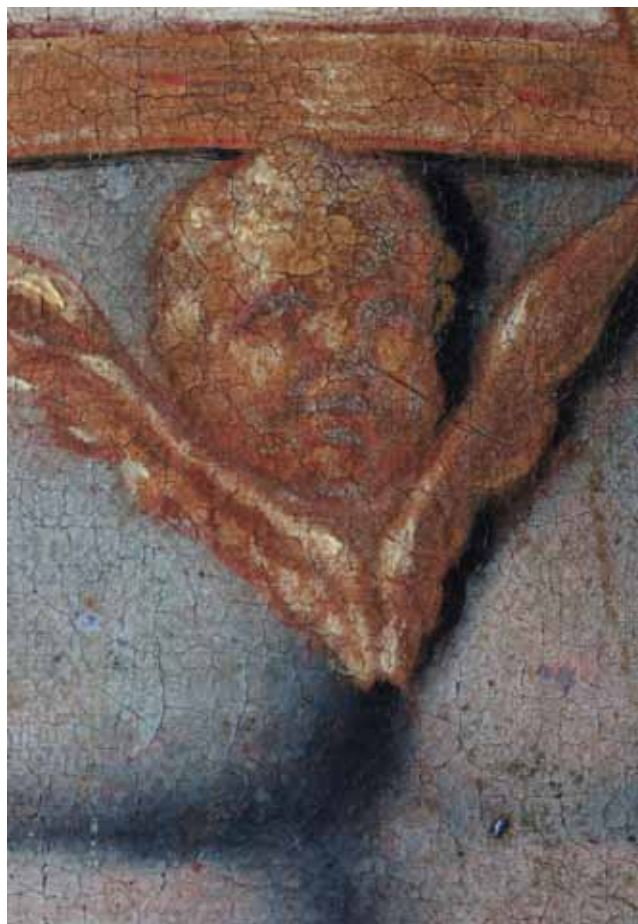
Makro snímek ozdoby brnění. Odmyté lazurní stíny. Stav před restaurováním.

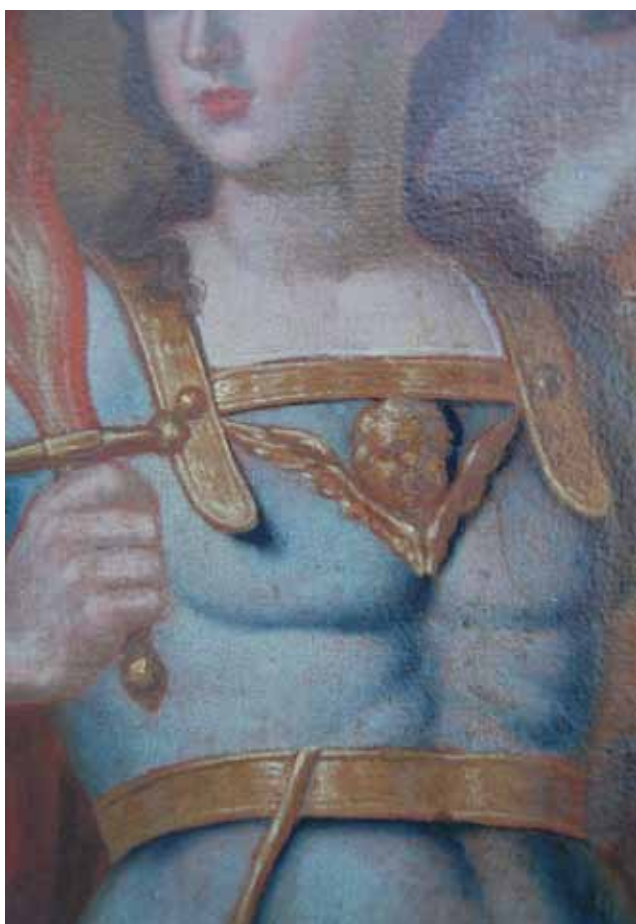
Detail hrudníku, drobné ztmavlé retuše. Stav před restaurováním

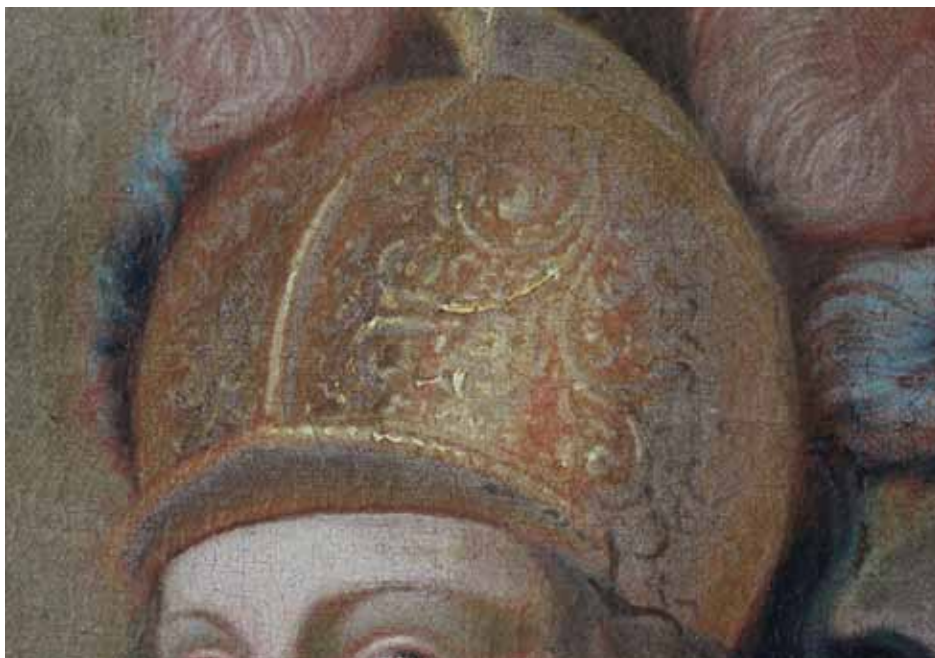
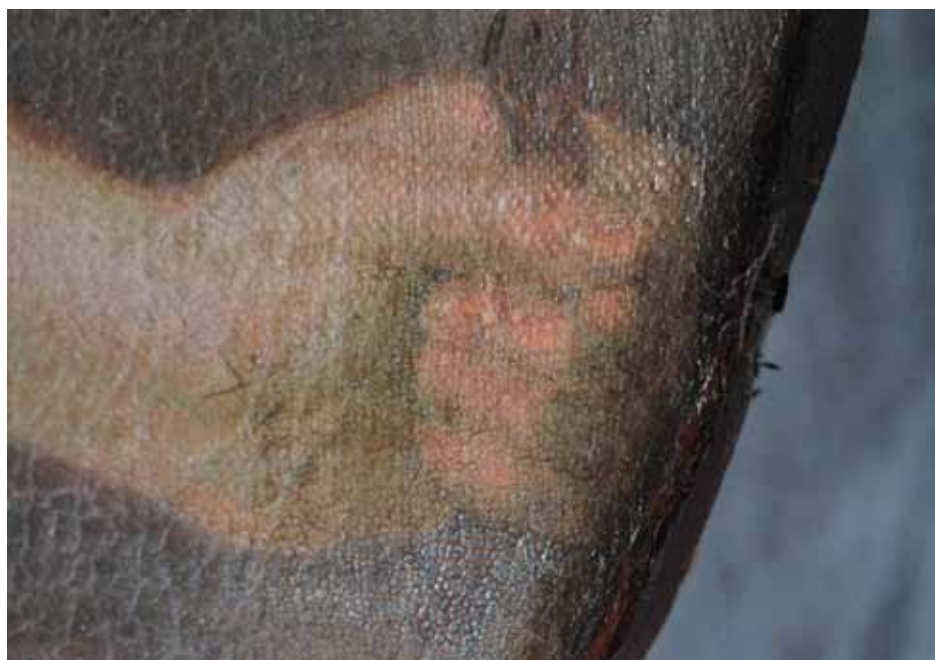
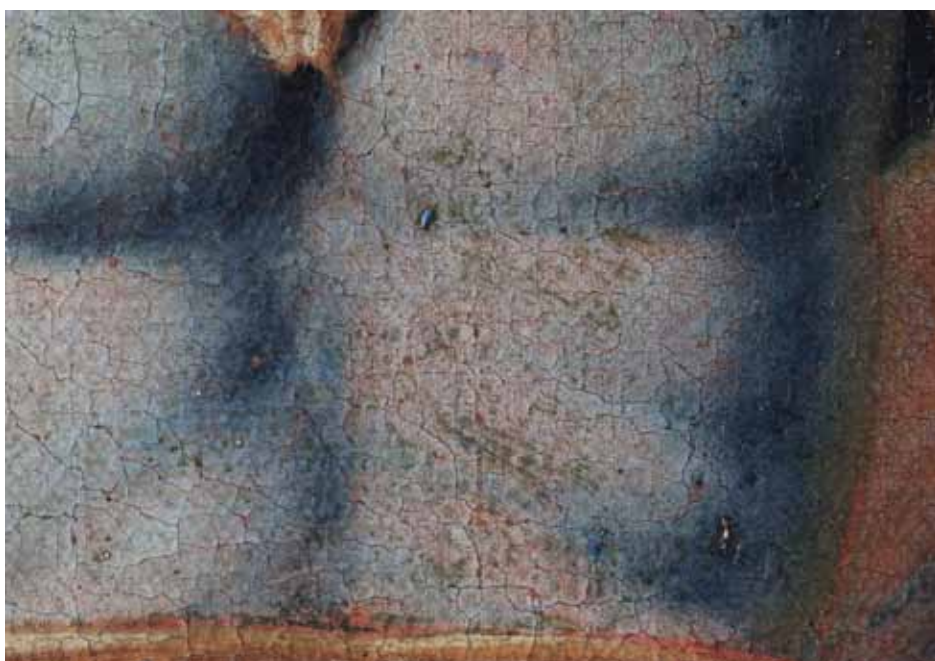
Detaily barevně pozmeněných retuší. Stav před restaurováním.

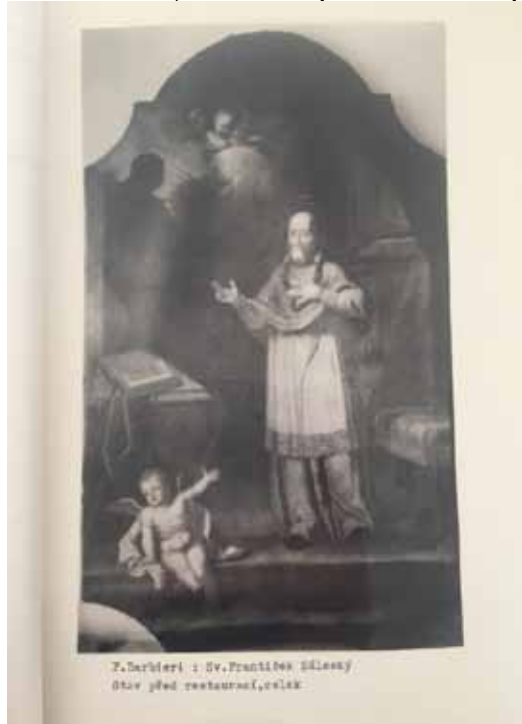
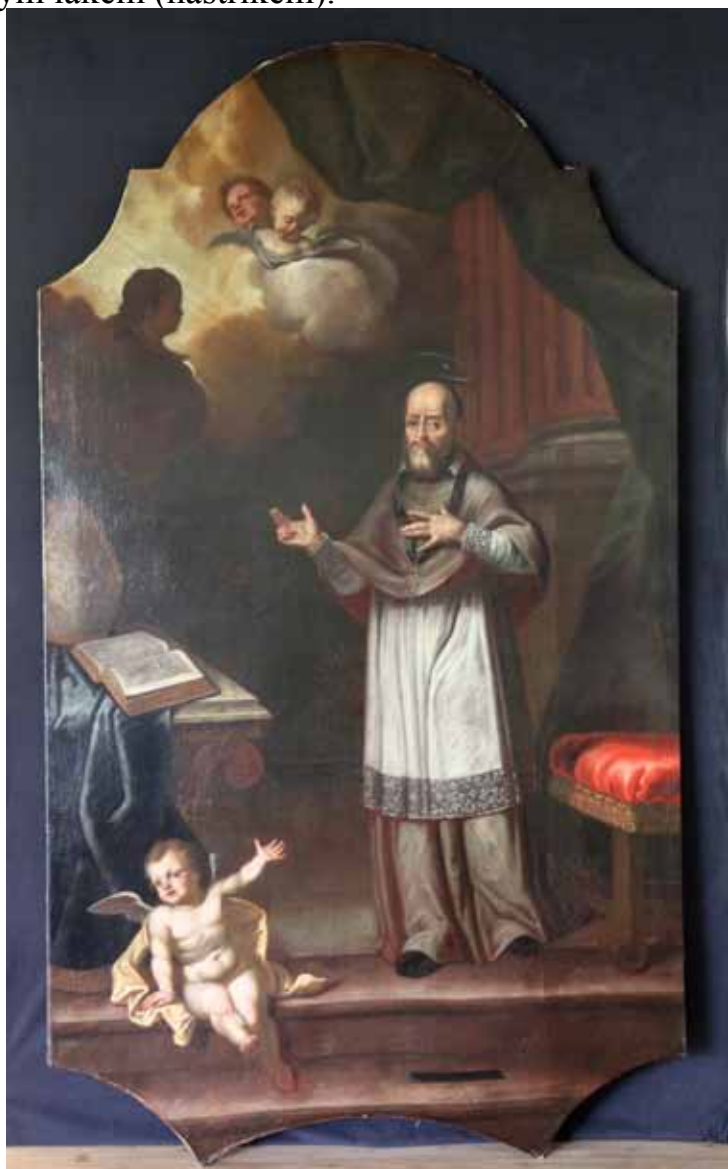
Obraz je malován olejovými barvami na plátně, je rentoalován voskopryskyřičnou směsí na nové lněné plátno s mezivrstvou netkané textílie. Obraz je v dobrém stavu, patrné jsou místy ztmavlé retuše a mírně nažloutlý lak. Levý spodní roh je odlepen od rentoalovaného plátna. Rám je nový z posledního restaurování v roce 1992.

Stav obrazu před restaurováním v roce 1992 (nahore) Stav obrazu před restaurováním 2019 (vpravo)

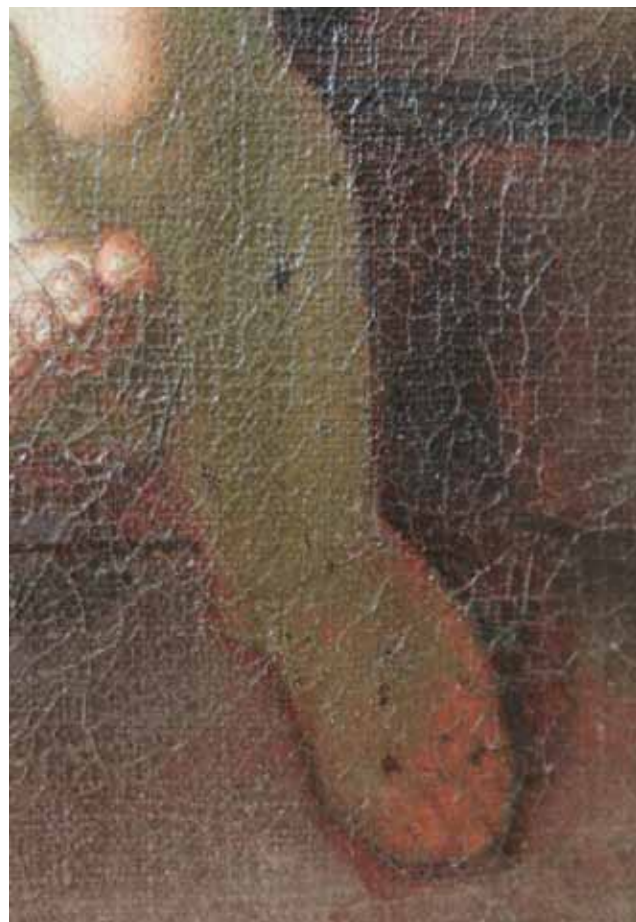
Detail anděla, drobné ztmavlé retuše v nohách. Stav před restaurováním.

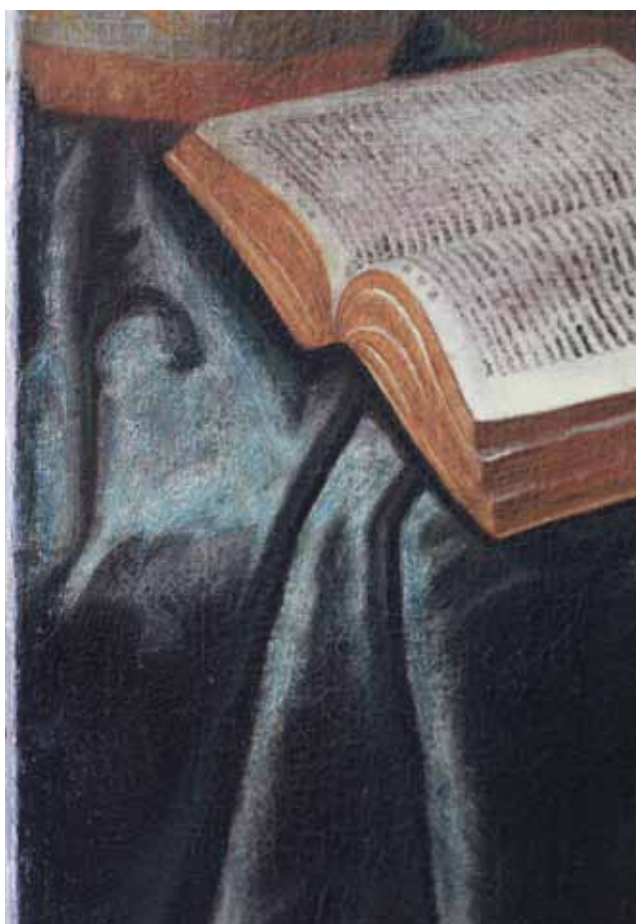
Detail retušované drapérie. Stav před restaurováním

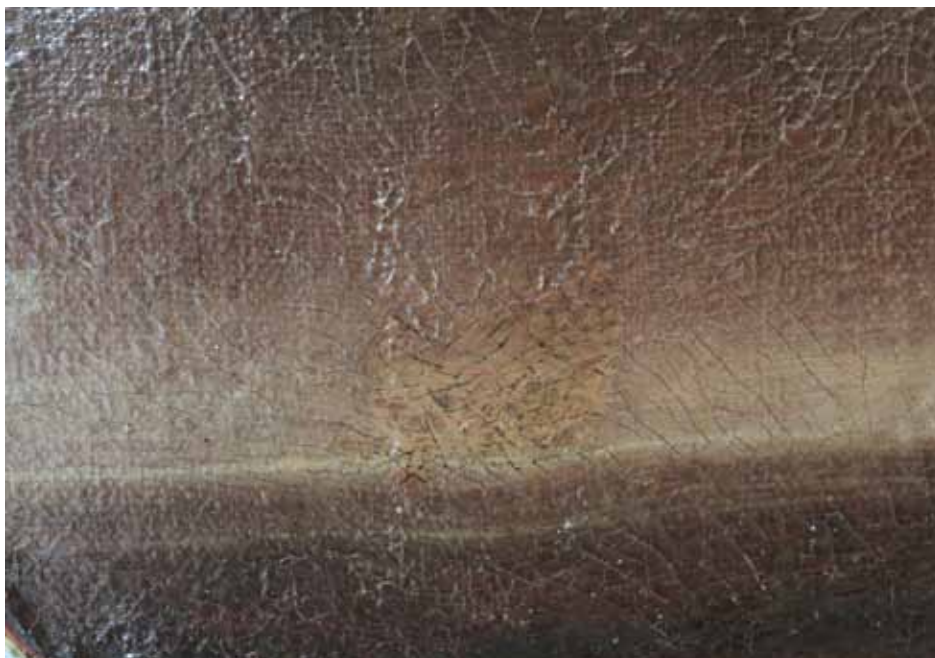
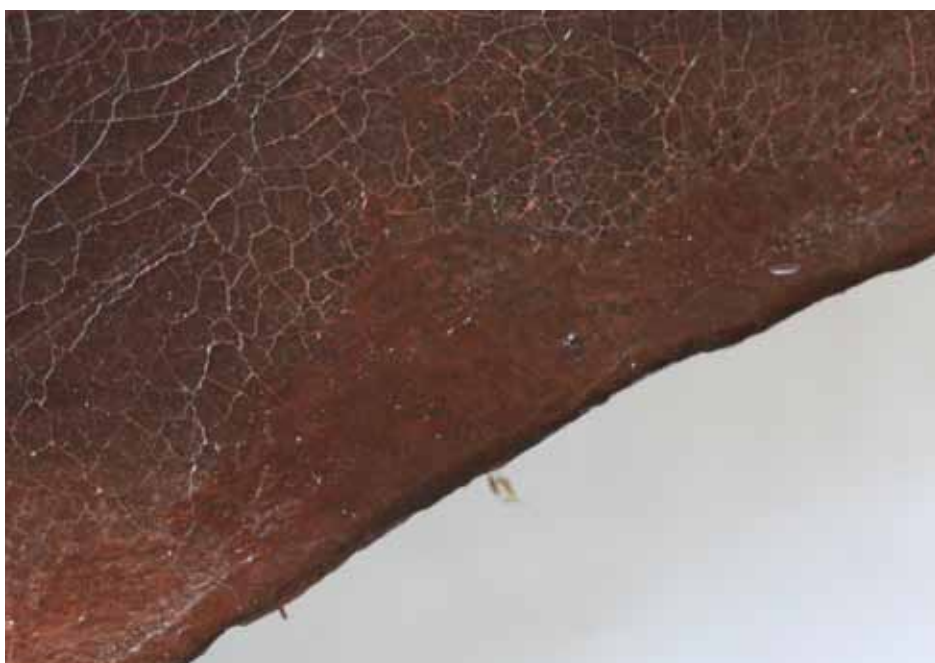
Detaily původních retuší.
Stav před restaurováním.

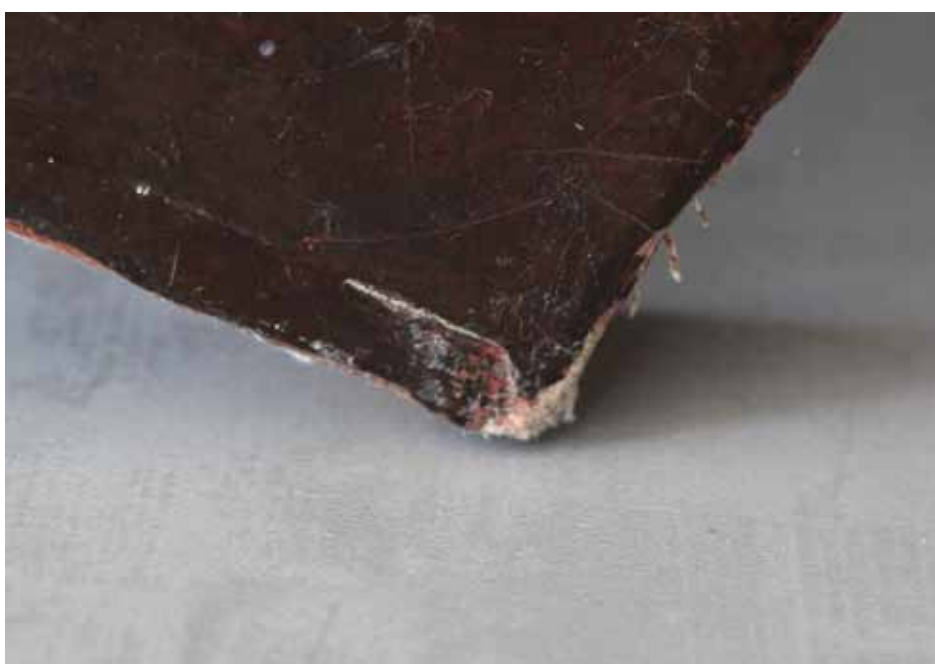
Detaily defektu na spodním
levém rohu. Stav před restaurováním.

Po sejmutí laku byly drobné defekty vytmeleny bolusovým emulzním tmelem. Byl připevněn levý spodní roh obrazu akrylátovou disperzí. Následovalo retušování restaurátorskými barvami na bázi přírodních pryskyřic - Maimery.

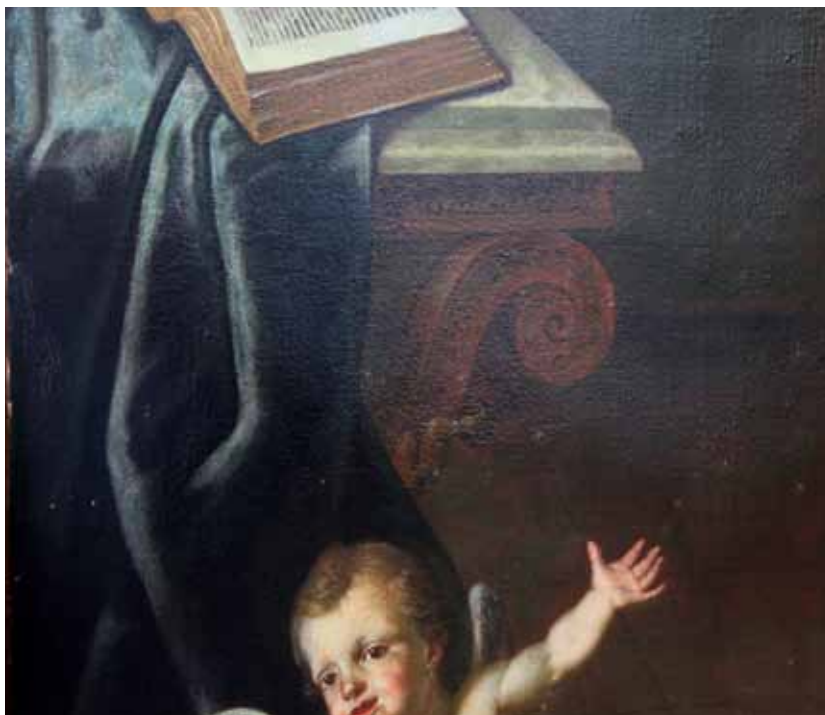
Detail drobného tmelení, stav po ztenčení lakové vrstvy.

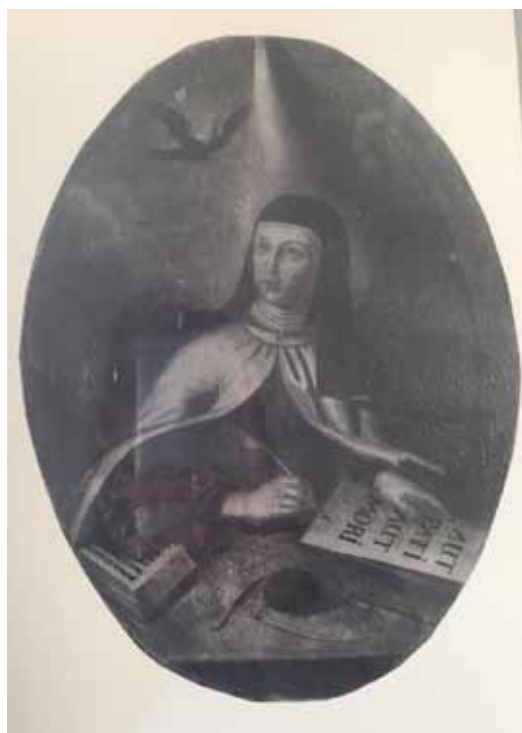
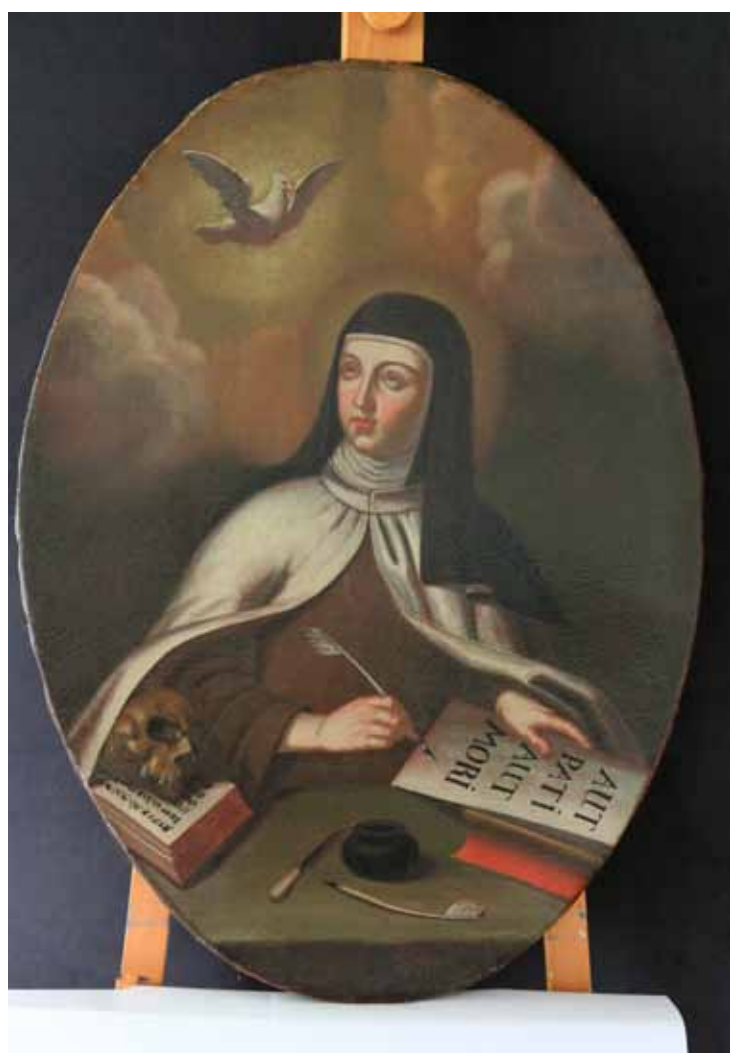
Obraz je malován olejovými barvami na plátně, je rentoalován voskopryskyřičnou směsí na nové lněné plátno. Obraz je v dobrém stavu, patrné jsou místy ztmavlé retuše a mírně nažloutlý lak, jsou odmyty lazurní vrstvy v nejtmařejších partiích, ztrácí se tak kresebnost stínů zejména u rukou. Rám je nový z posledního restaurování v roce 1992. Soudě podle stavu oltáře je pravděpodobné napadení rámu obrazu dřevokazným hmyzem.

Stav obrazu před restaurováním v roce 1992 (nahore) Stav obrazu před restaurováním 2019 (vpravo)

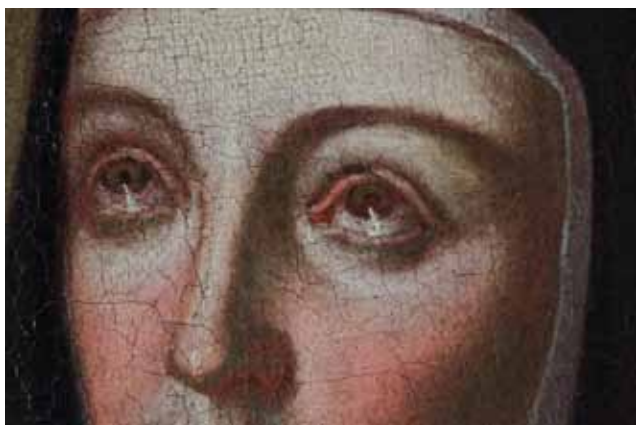
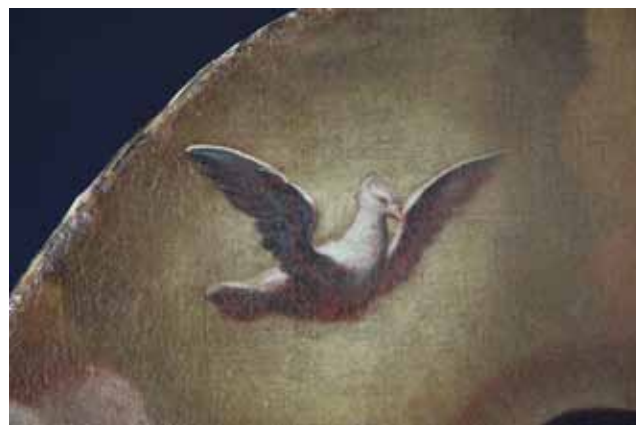
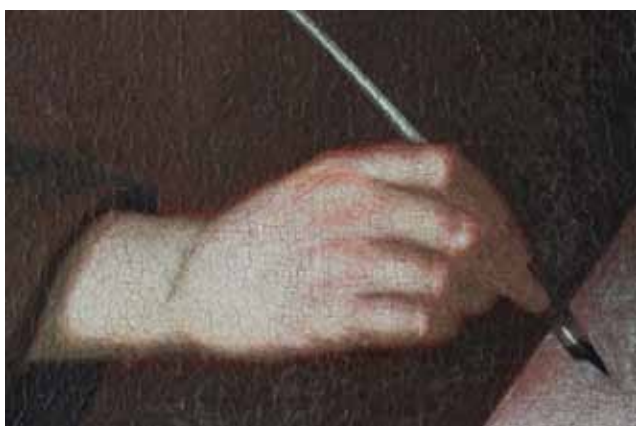
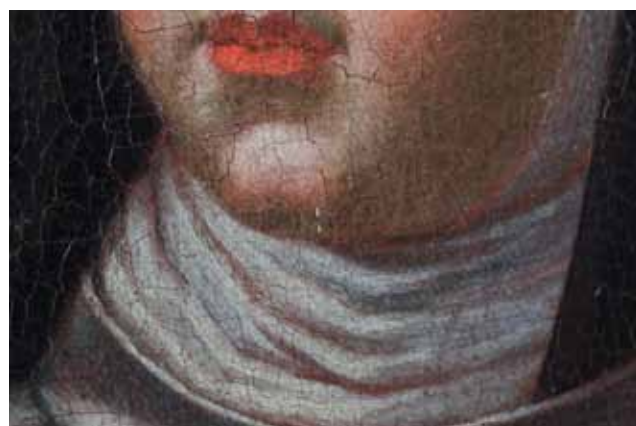
Detaily obrazu před restaurováním, patrná krakeláž, odmyté lazury ve stínech na ruce. Drobný barevný defekt na bradě sv. Terezie.

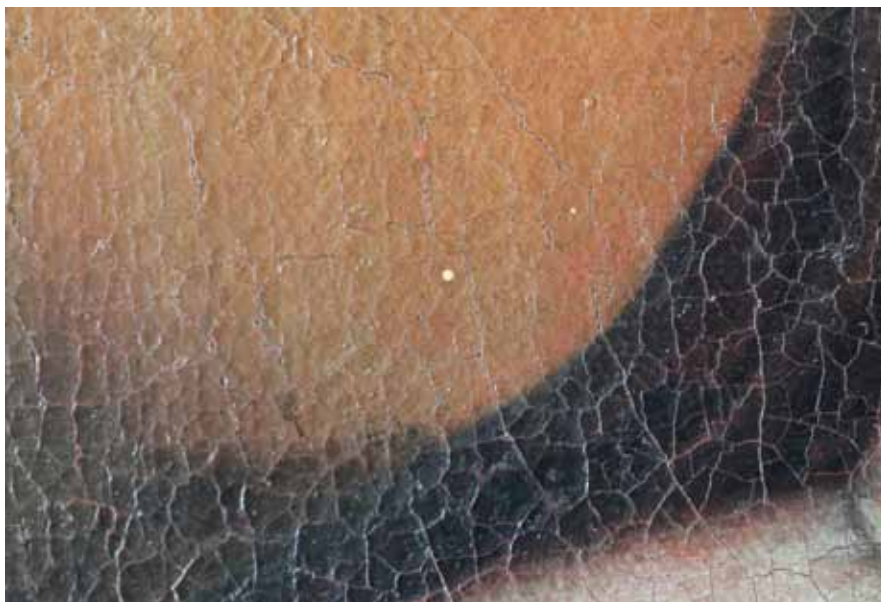
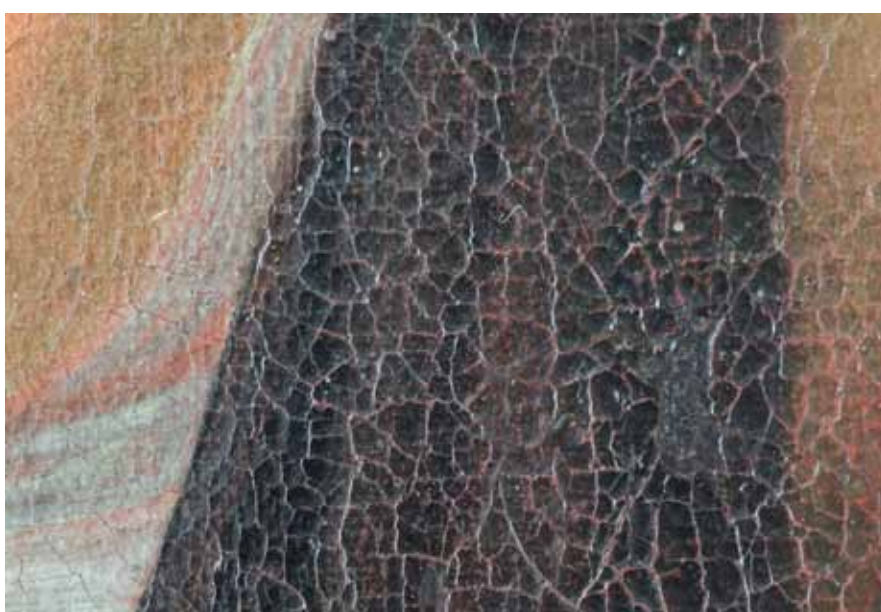
Makro snímky krakeláže s odmytými vršky v roušce sv. Terezie. Stav před restaurováním.
