Restaurátorská zpráva

čtyři oltářní obrazy z kostela Nejsvětějšího Jména Ježíš
v Lánech

Vypracovala: MgA. Linda Gurecká
2019

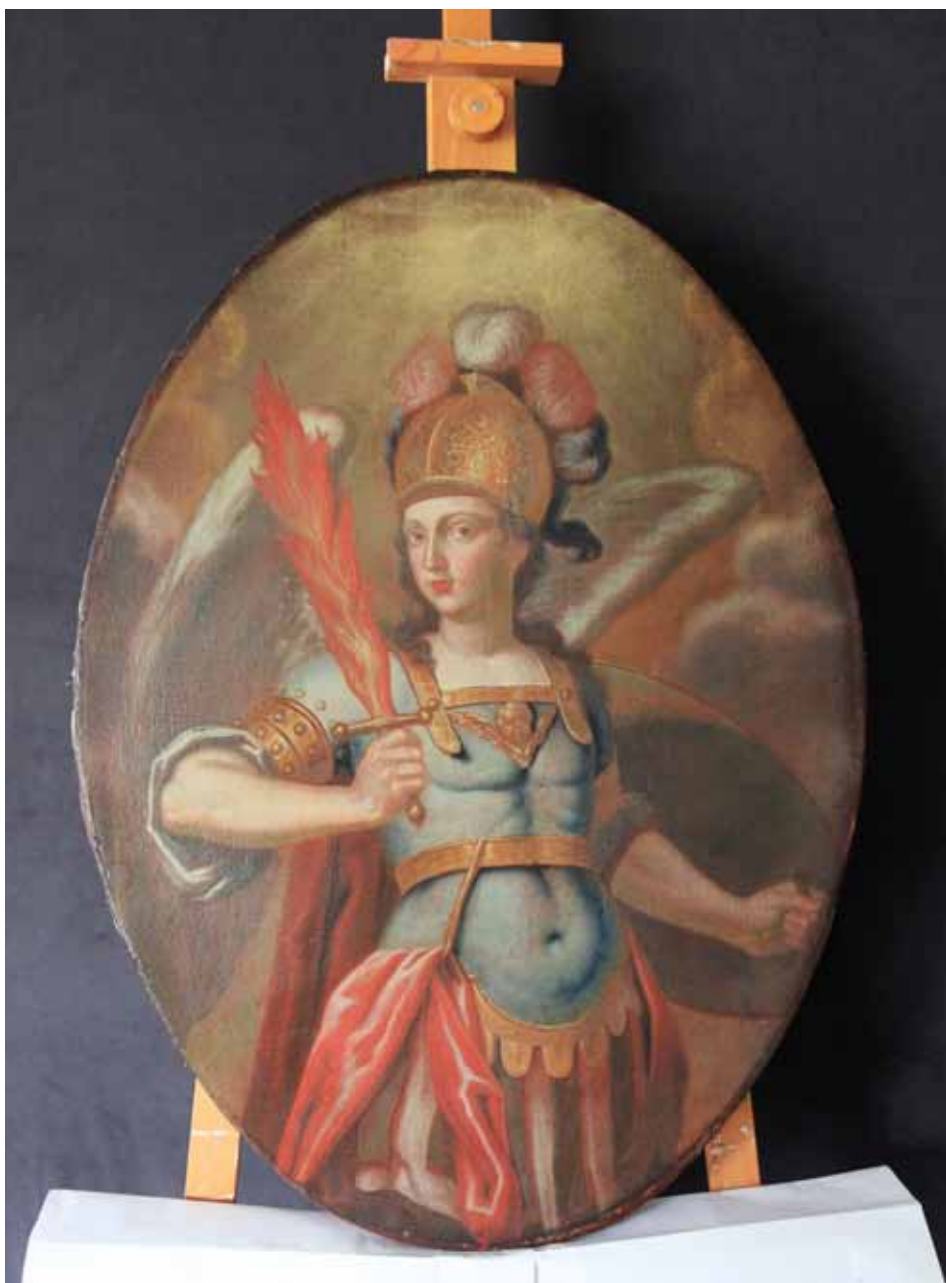
Celek, stav po ztenčení lakové vrstvy a tmelení.
