Restaurátorská zpráva

čtyři oltářní obrazy z kostela Nejsvětějšího Jména Ježíš
v Lánech

Vypracovala: MgA. Linda Gurecká
2019

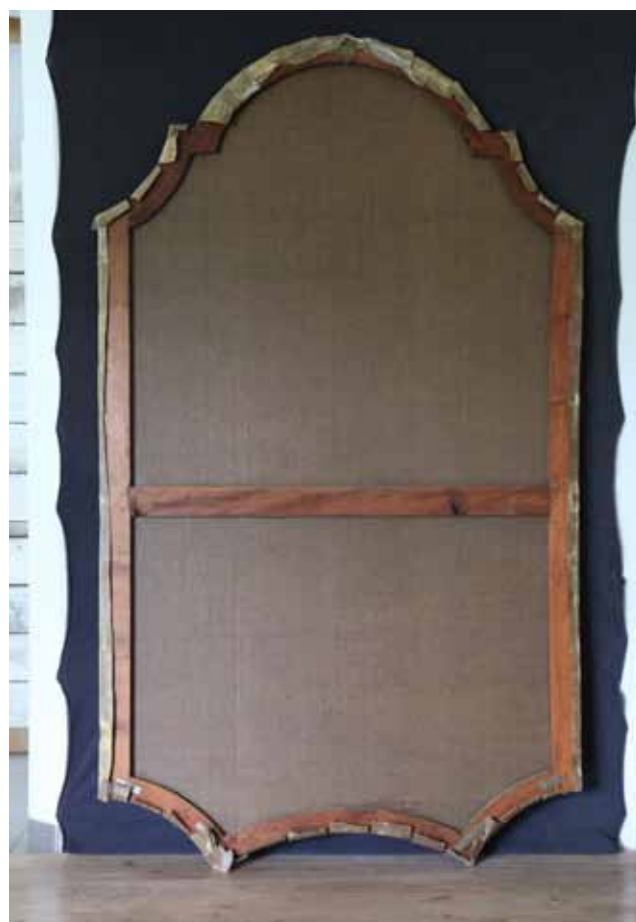
Zadní strana obrazu. Stav před restaurováním.

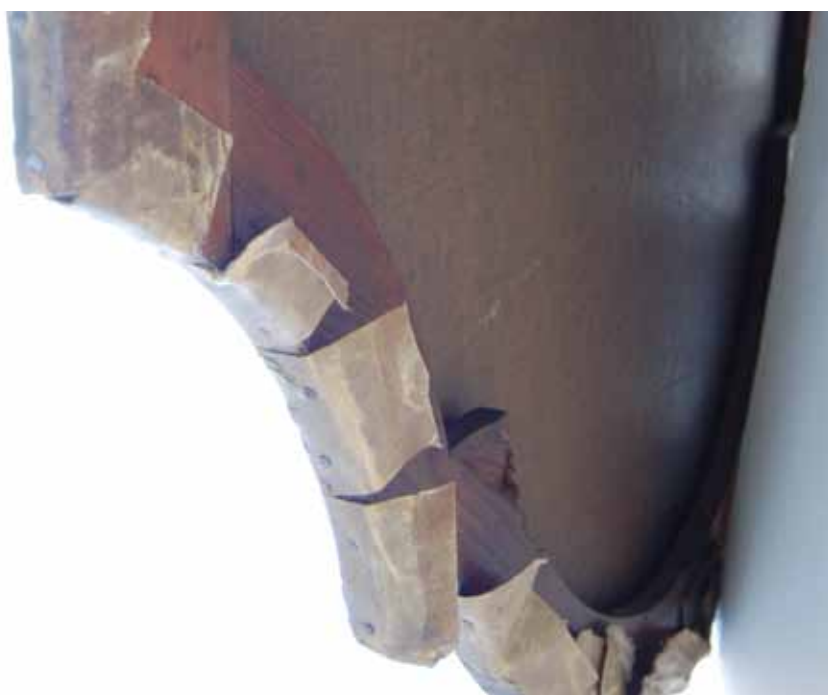
Detail rentoaláže. Stav před restaurováním.

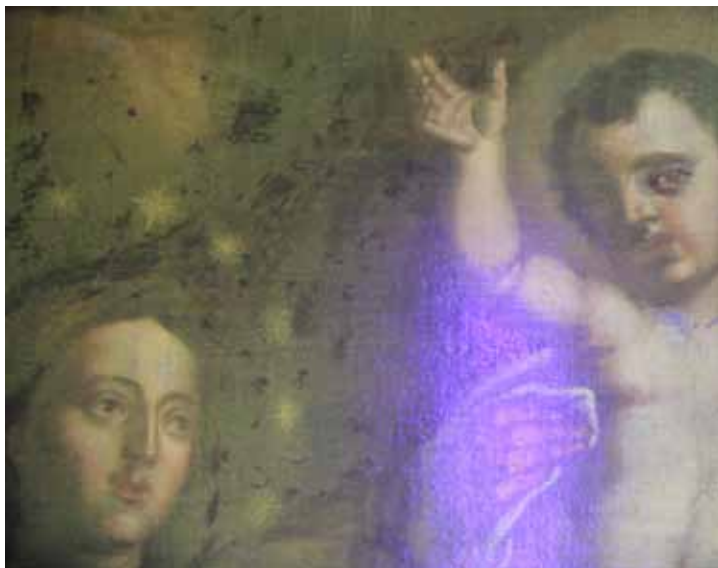
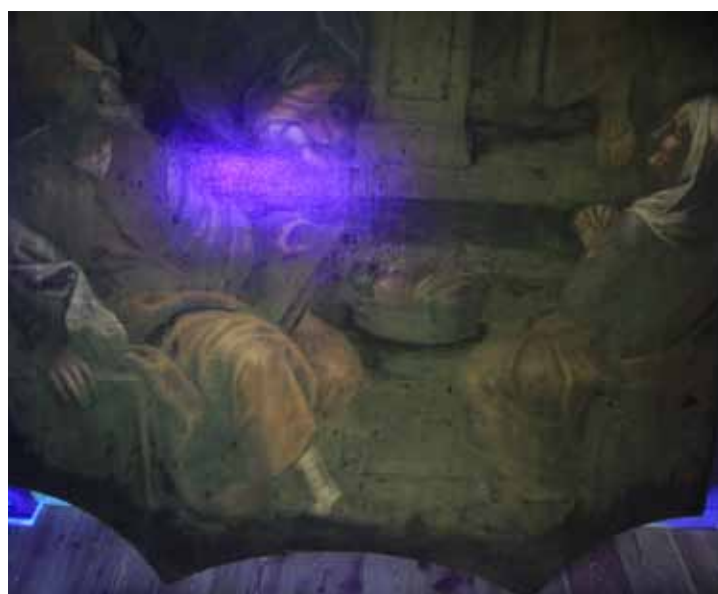
Průzkum byl proveden optickými nedestruktivními metodami a to na základě pozorování v rozptýleném, bočním a UV světle. UV luminiscence potvrdila silnou vrstvu nestejně naneseného laku a retuše.

Detaily optického průzkumu v UV světle.

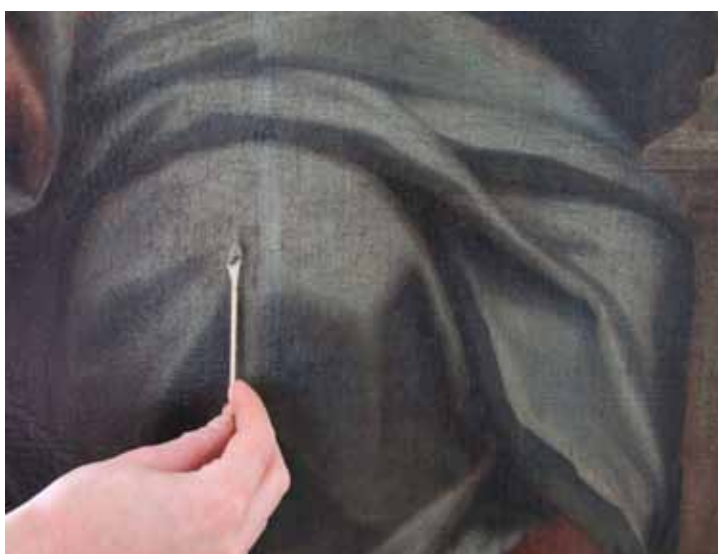
Detail snímání prachových depozitů.

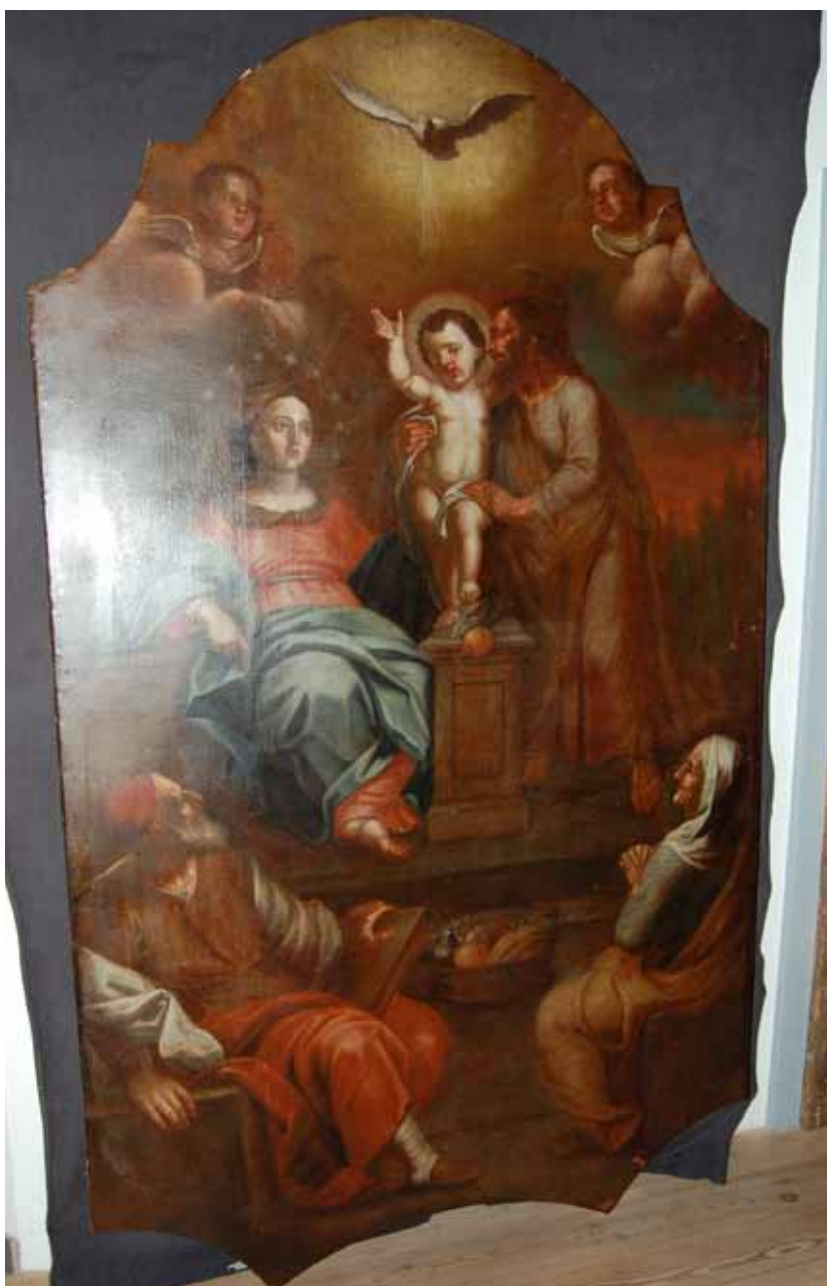
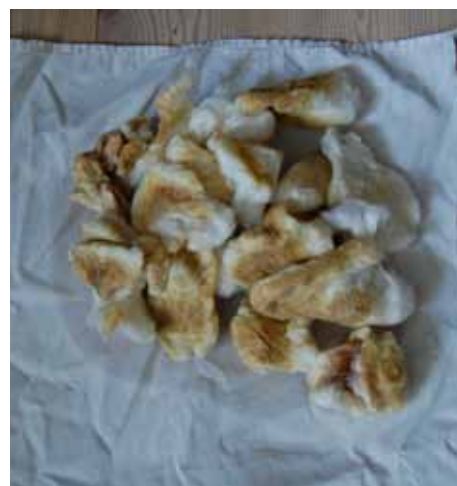
Vaticky se zažloutlým lakem.

Celek, stav po ztenčení lakové vrstvy a tmelení.

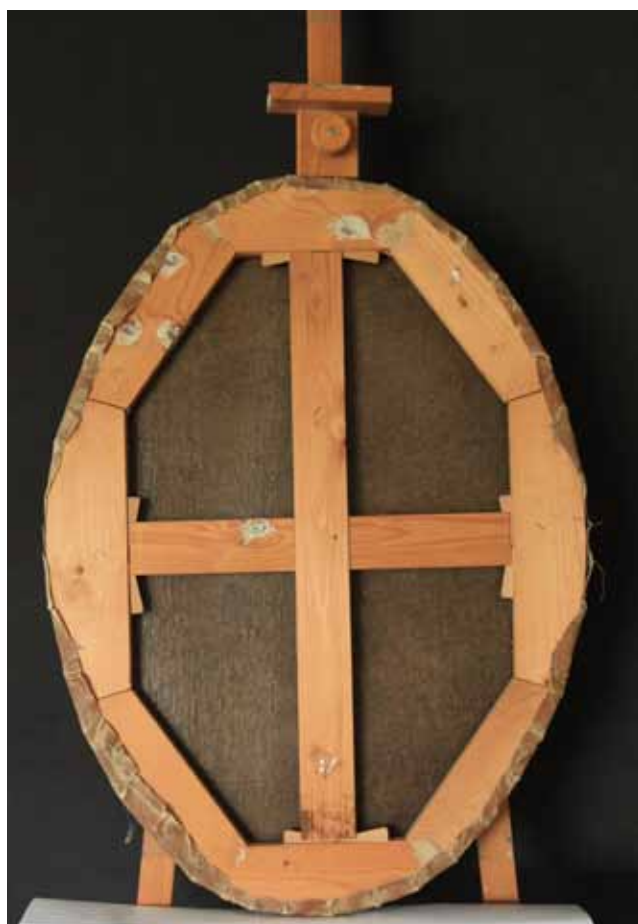
Zadní strana obrazu. Stav před restaurováním.

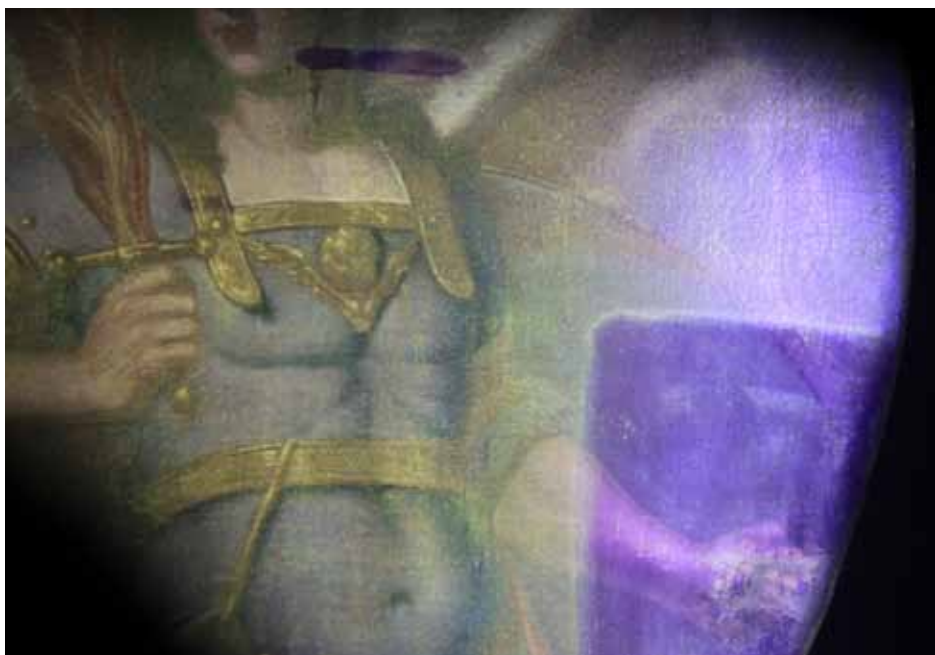
Detail sondování, snímání lakové vrstvy v UV světle.

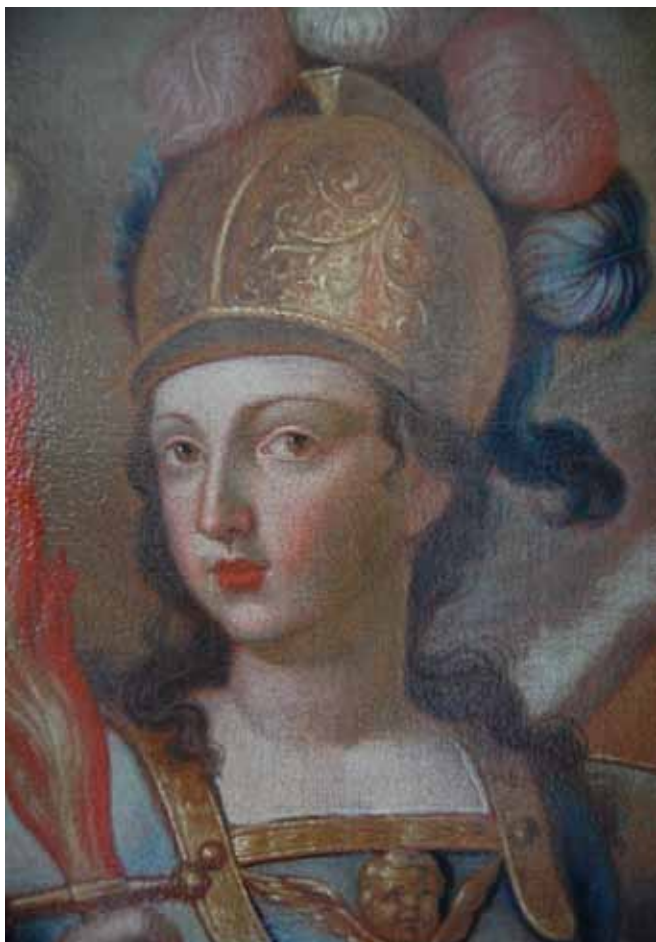
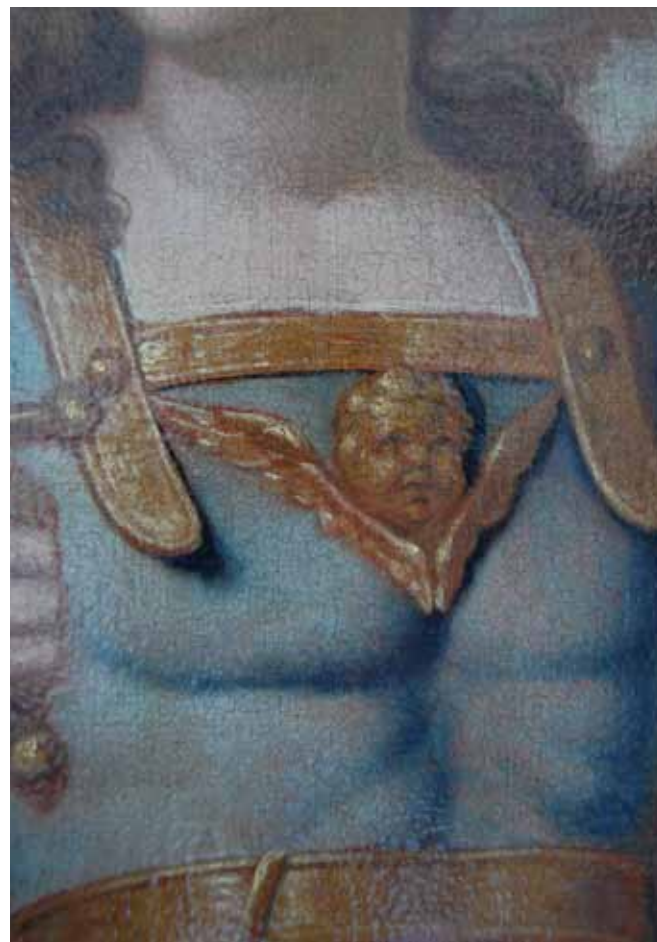
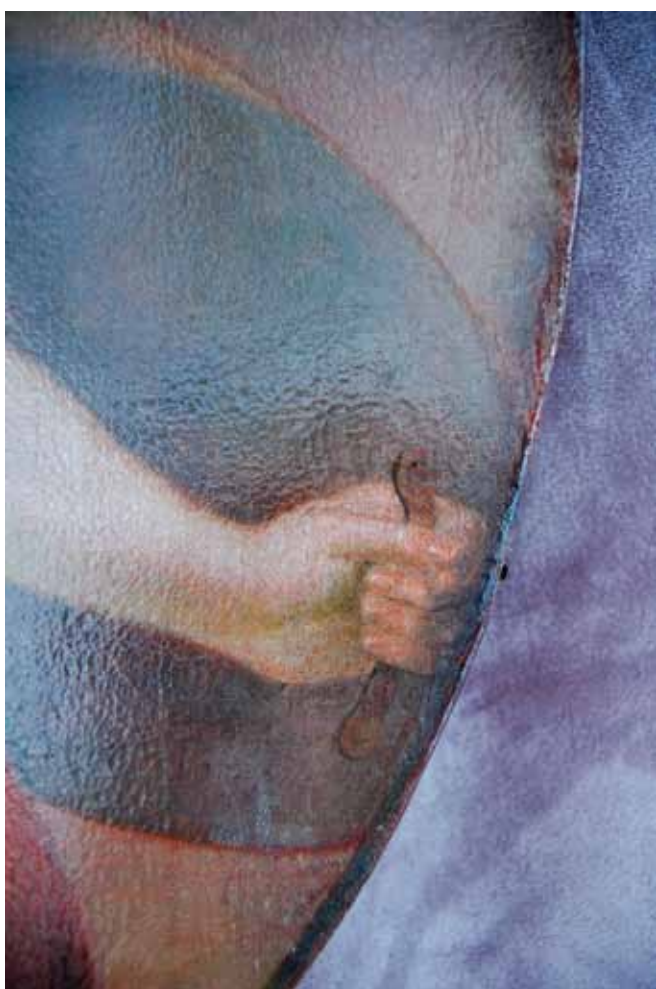
Detaily po restaurování

Celek a detail po restaurování. Byly provedeny retuše na nových drobných tmelech, korekce barevně pozměněných retuší z předešlého restaurování a byly dodány v některých partiích dříve odmyté lazury, viz. detaily.

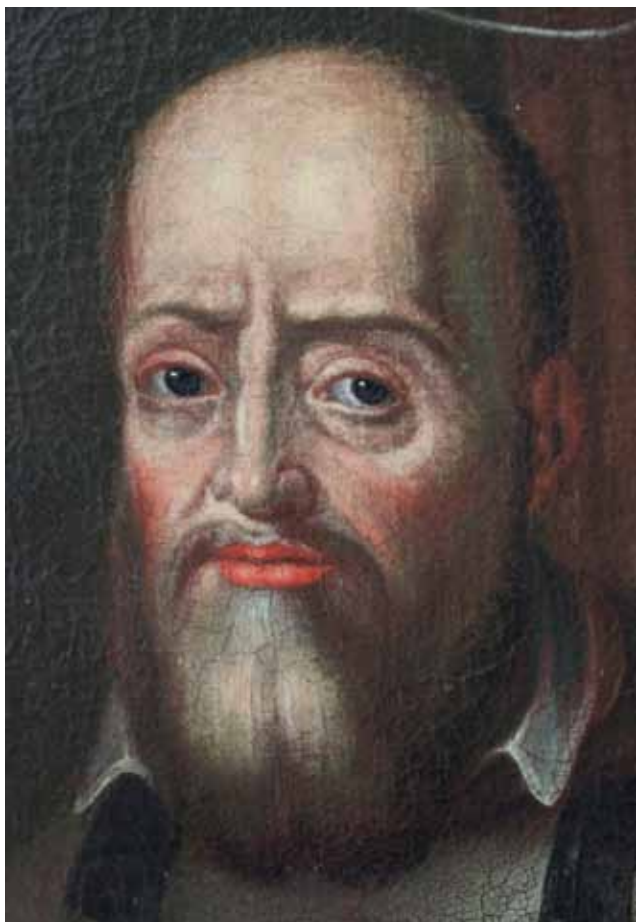
Detail obličeje sv. Františka. Stav před restaurováním.

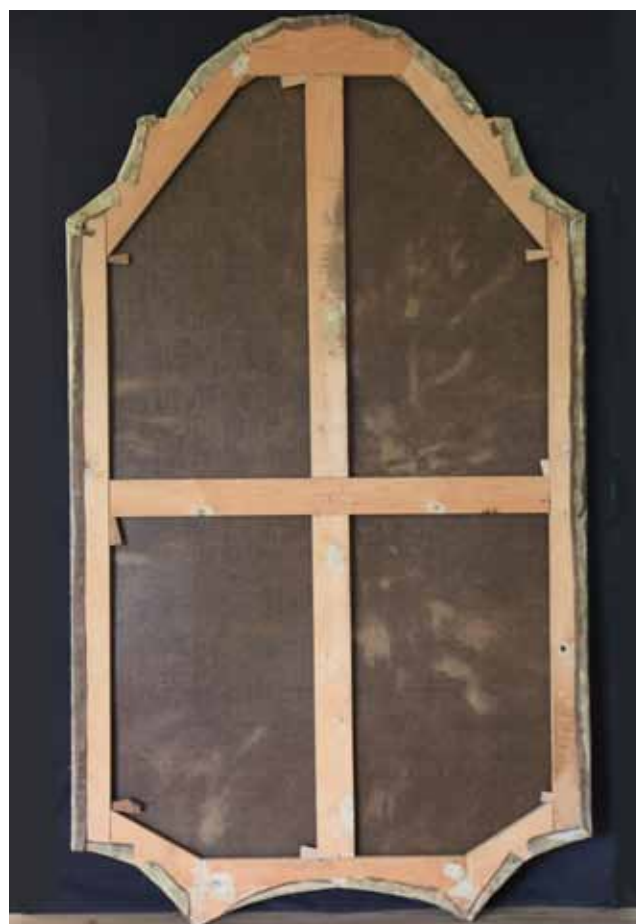
Zadní strana obrazu. Stav před restaurováním.

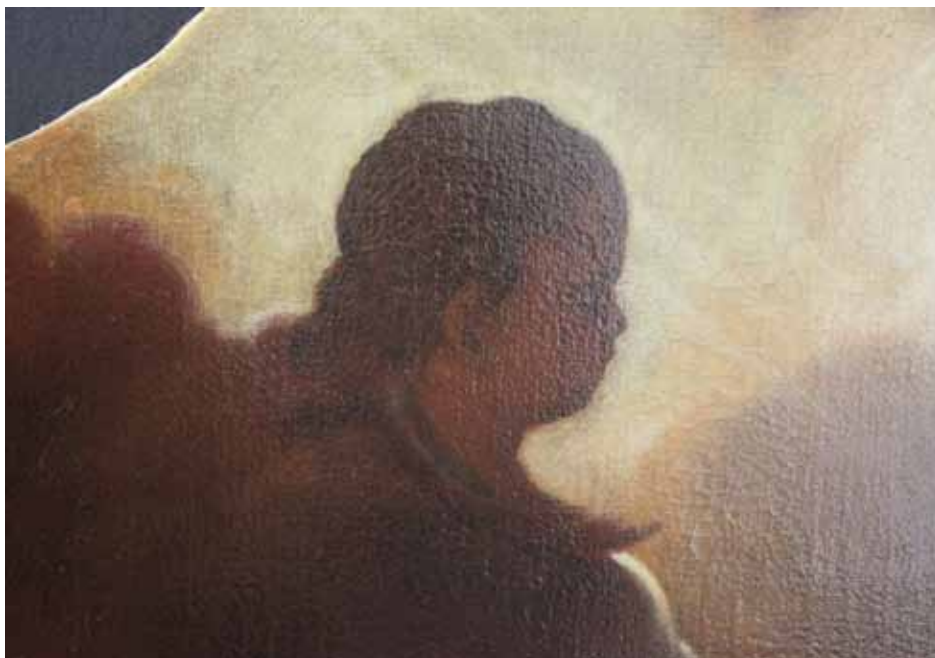
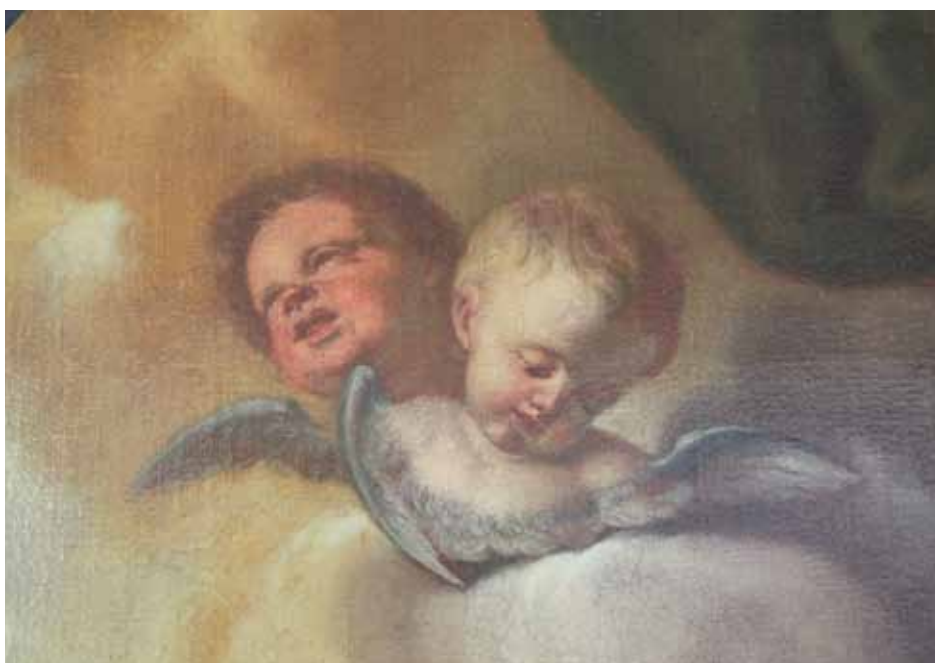
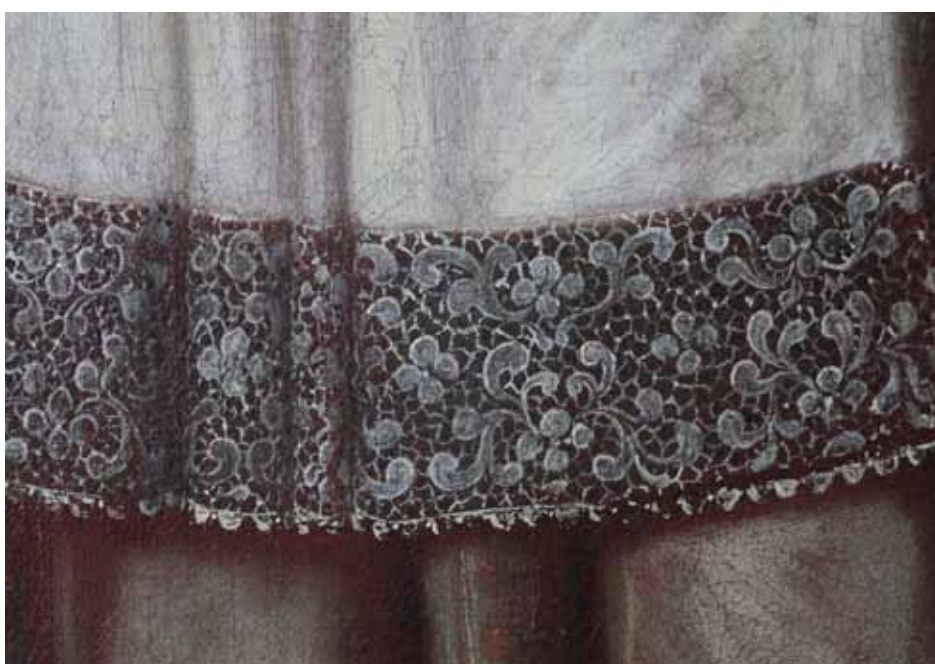
Detaily obrazu. Stav před restaurováním.

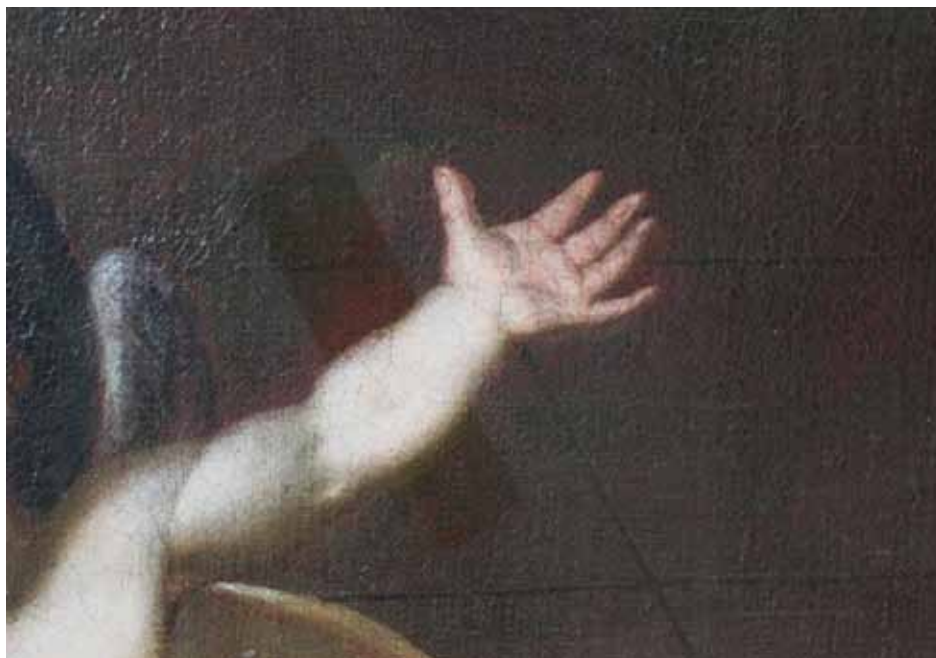
Detail snímání povrchových nečistot.

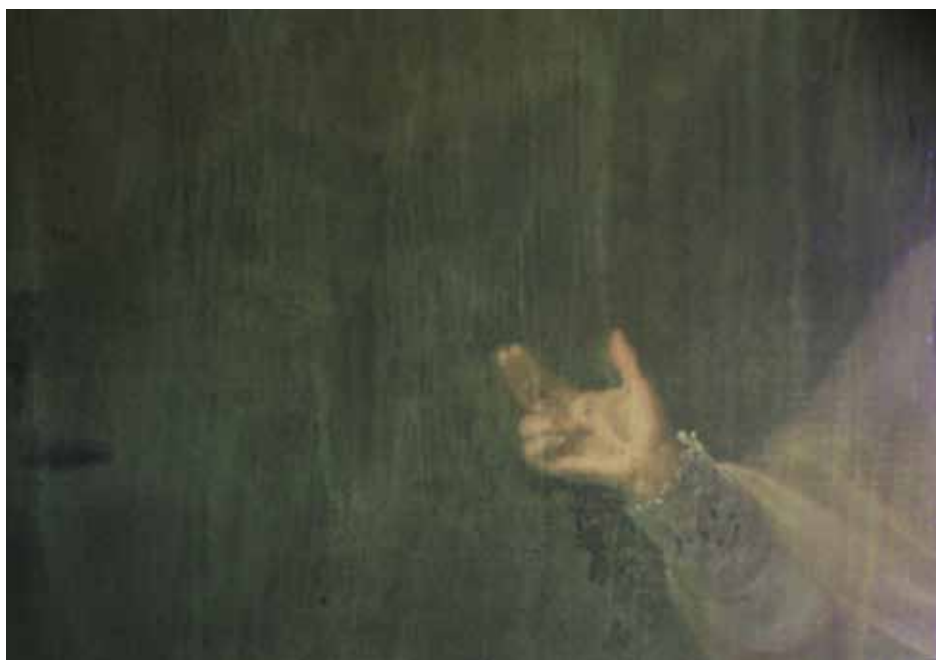
Detail sondování, snímání lakové vrstvy v UV světle.

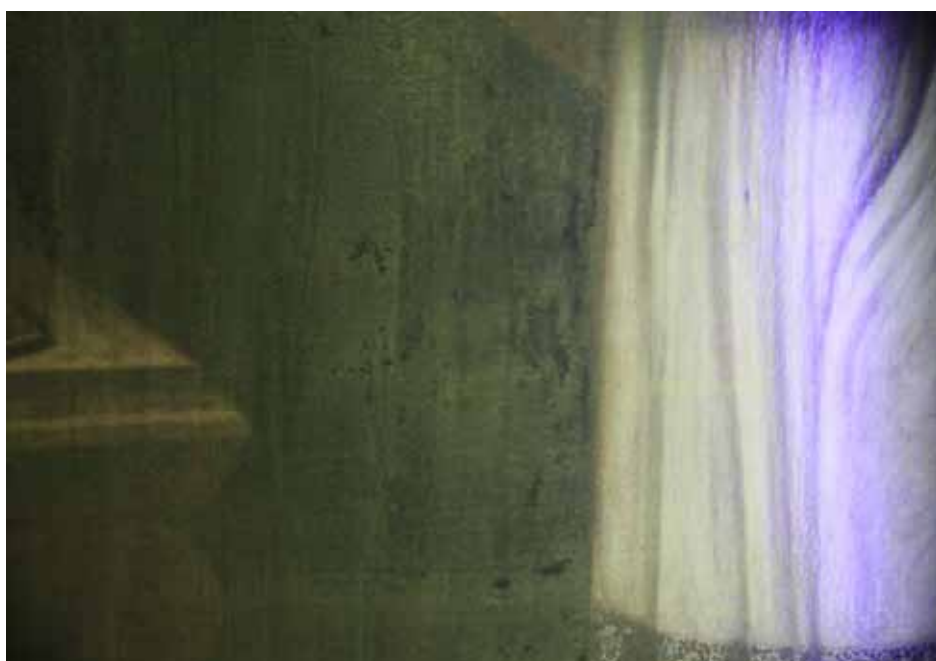
Detail snímání lakové vrstvy v UV světle.

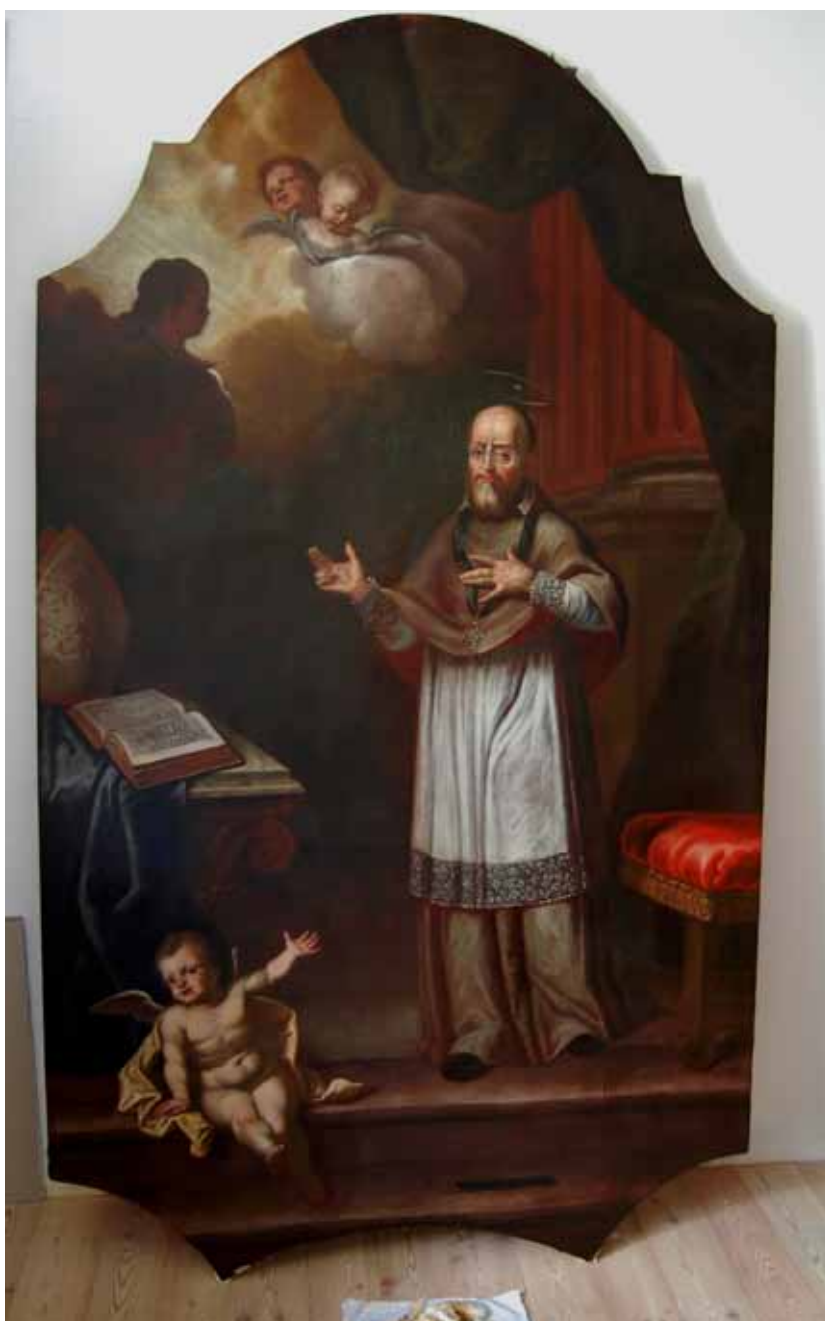
Celek, stav po ztenčení lakové vrstvy a drobném tmelení.

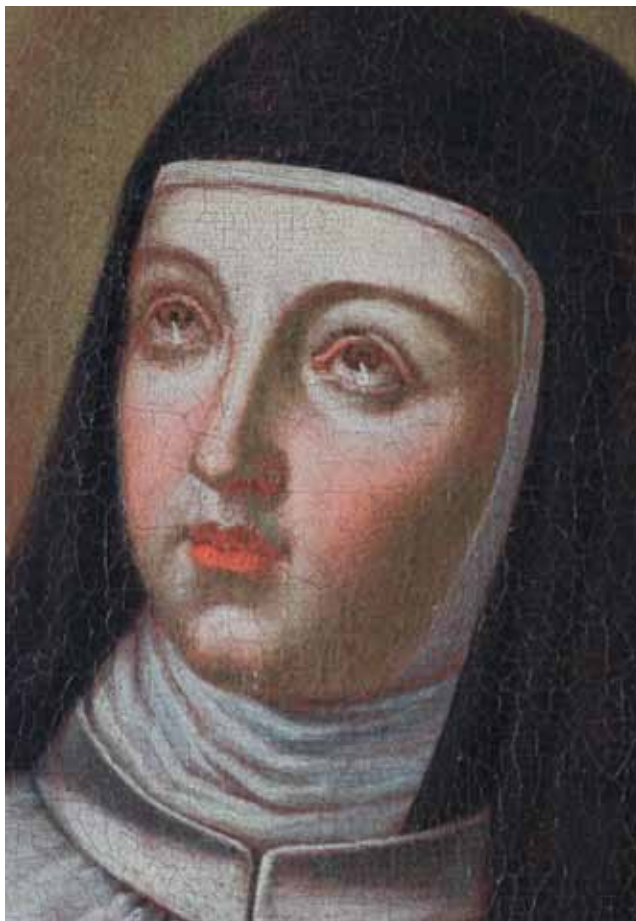
Detail obličeje

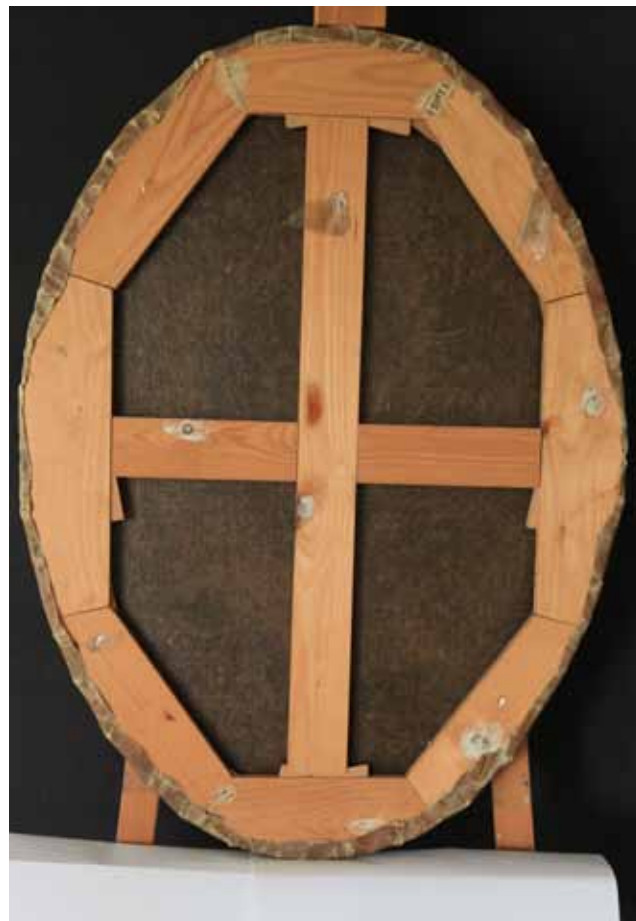
Zadní strana obrazu. Stav před restaurováním.

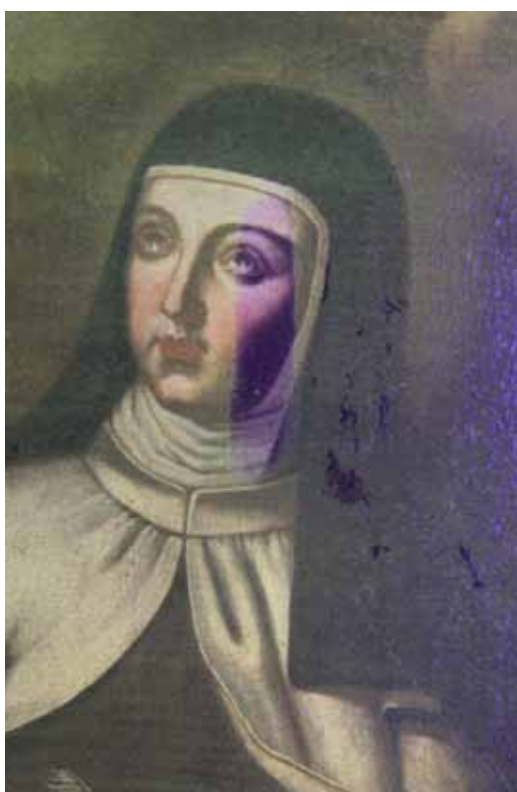
Detail sondování, snímání lakové vrstvy v UV světle.

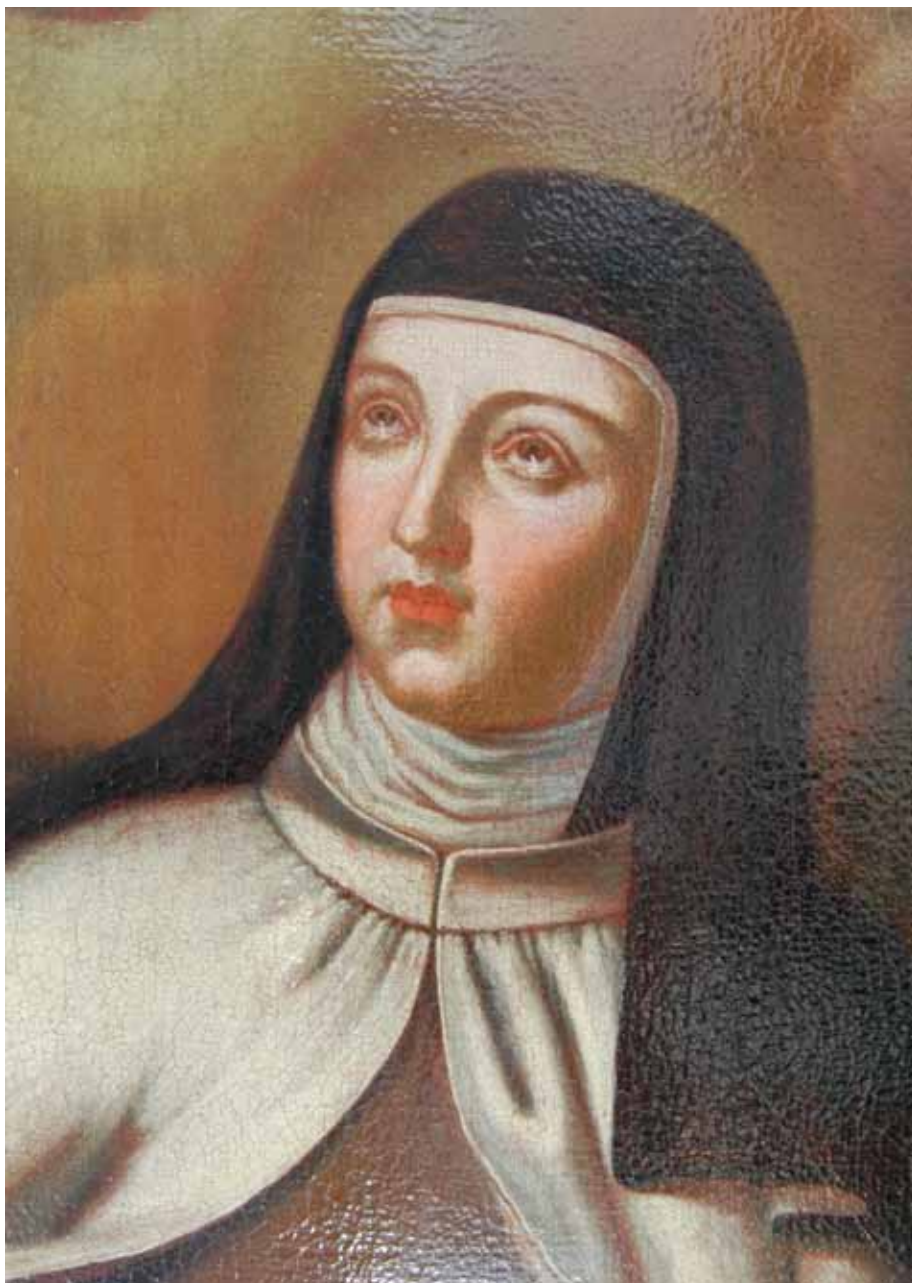
Detail sv. Terezie, stav po restaurování.

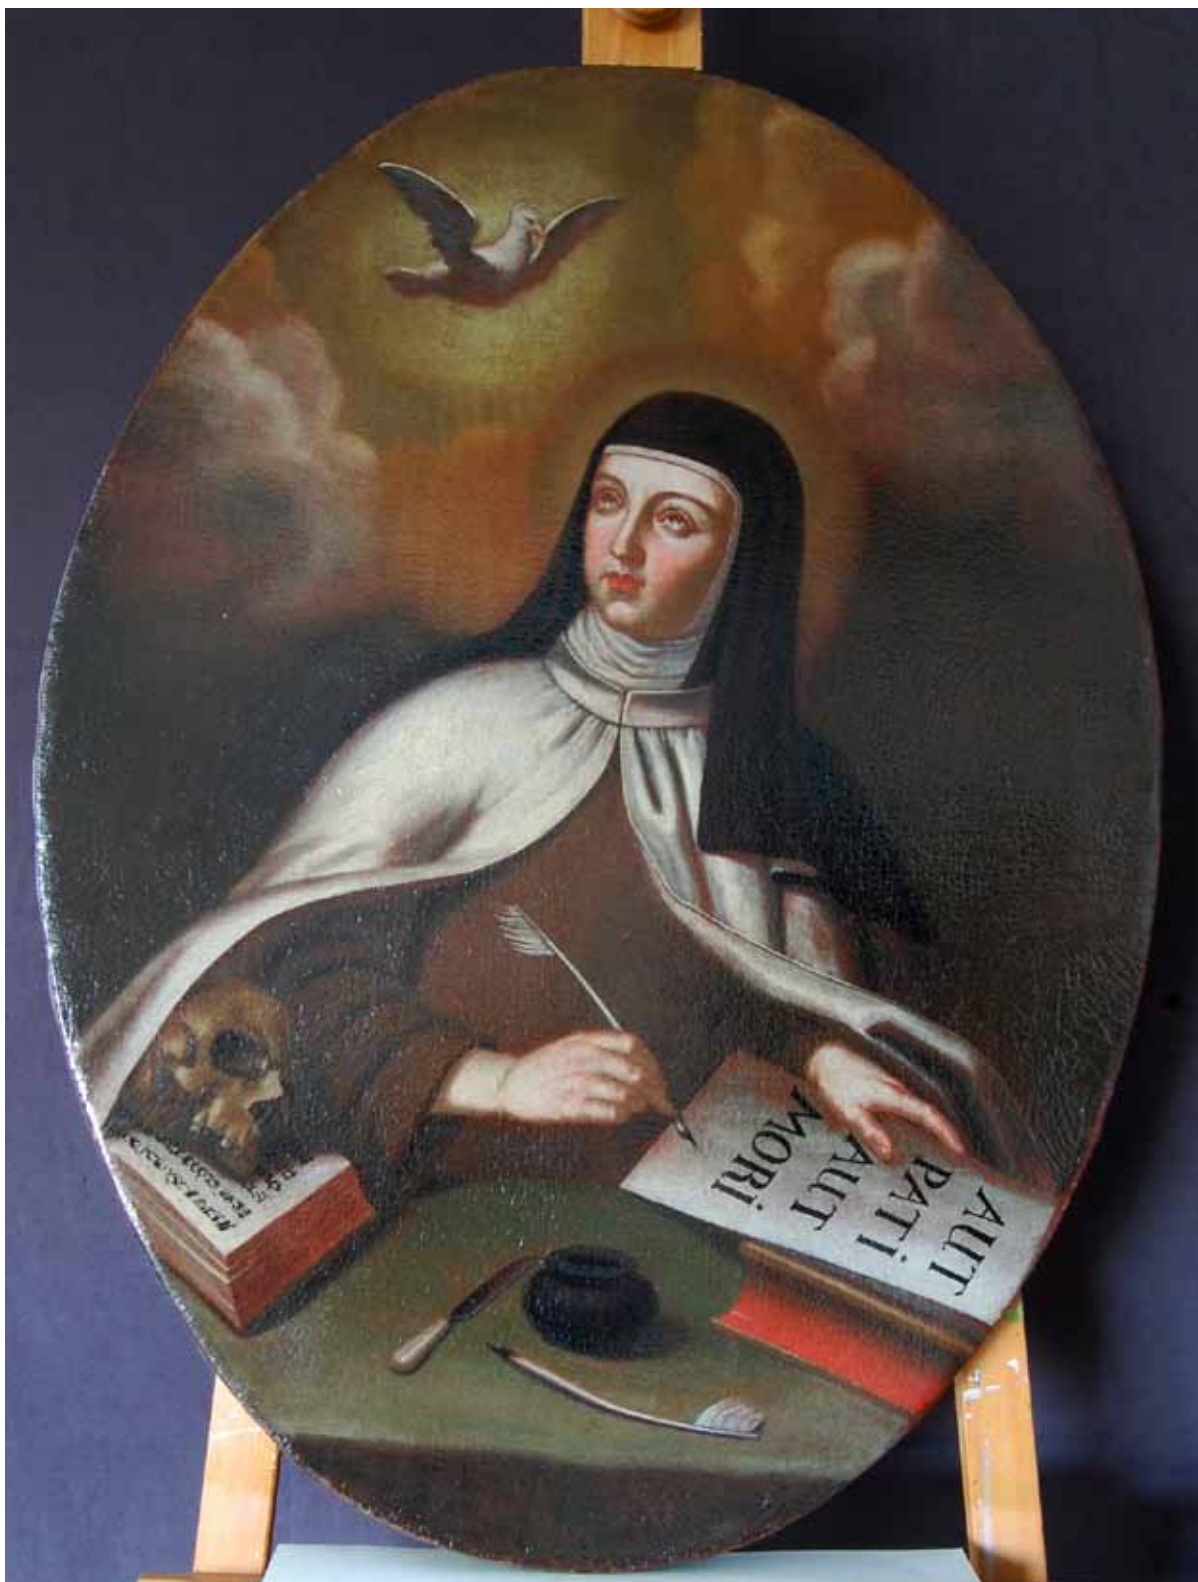
Celek, stav po restaurování.
